Dotyczy: Przebudowy budynku świetlicy wiejskiej w Warszkówku wraz z termomodernizacją budynku.

Dnia 22.10.2019r. odbyła się wizja lokalna na budynku. Ze strony projektanta obecne były trzy osoby: Bogdan Sierant, Wioletta Januszewska, Bartłomiej Januszewski. Spotkanie dotyczyło rozbieżności w budowie ścian zewnętrznych, które zostały odkryte na etapie wykuwania otworów pod projektowaną stolarkę okienną i drzwiową oraz określenia zera budynku.

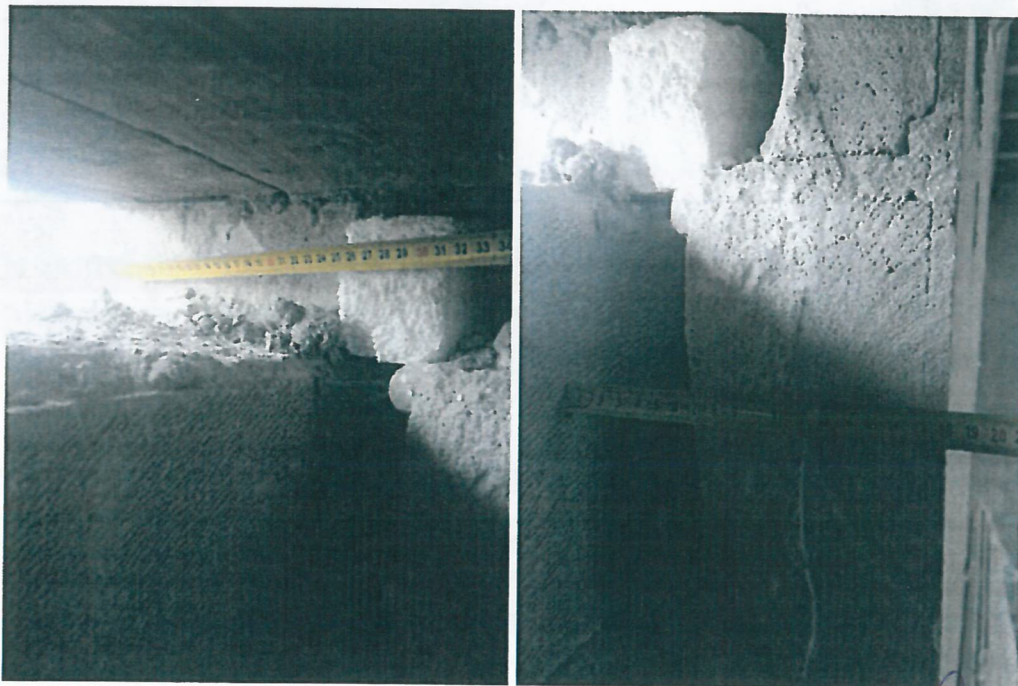
Założony w projekcie wieniec zakładał, że ściana jest jednowarstwowa. Podczas prowadzonych robót budowlanych odkryto jednak, że ściana jest trójwarstwowa, składa się od strony zewnętrznej z warstwy nośnej – gazobeton gr. ~24cm, pustki powietrznej, a od strony wewnętrznej warstwa z gazobetonu gr. ~12cm. (zdjęcia poniżej z wizji lokalnej z dnia 22.10.2019r.).

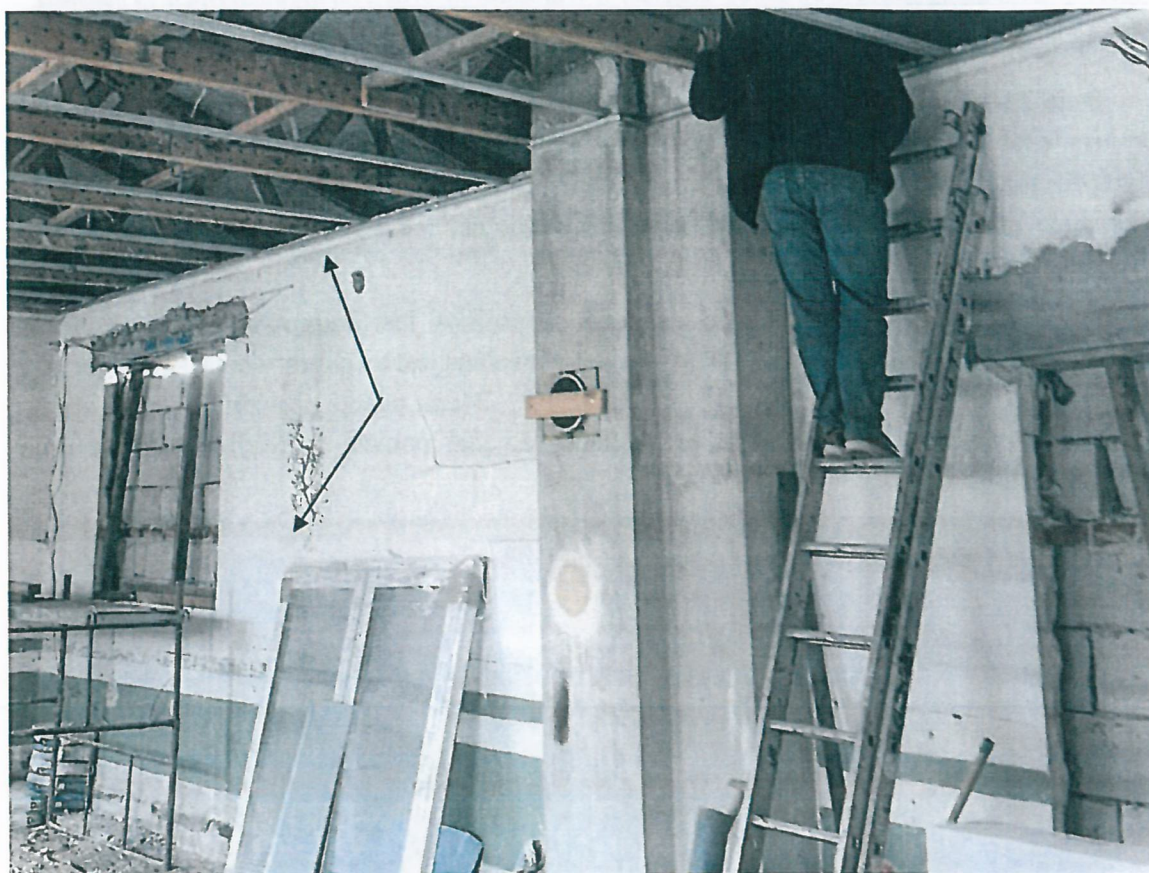
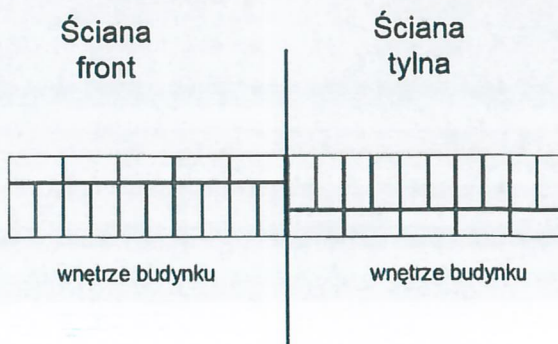
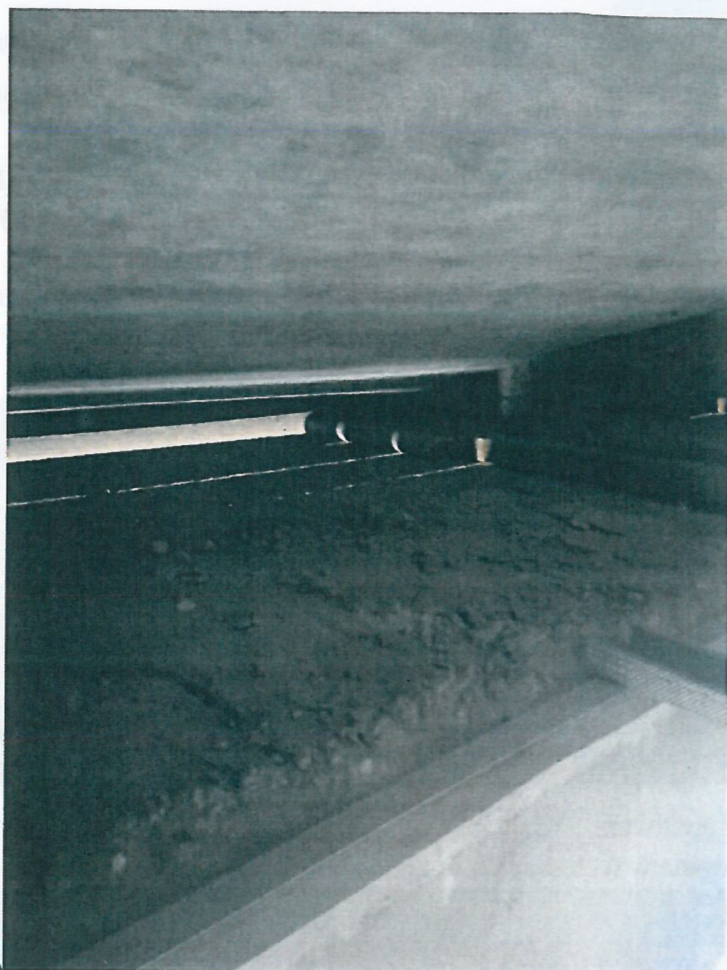
Typowa konstrukcja trójwarstwowa zakłada warstwę nośną od strony wewnętrznej, a osłonową od strony zewnętrznej. Konstrukcja ścian świetlicy w Warszkówku jest nietypowa, ponieważ warstwa „osłonowa”, jest od wewnątrz, zatem na etapie projektu nic nie wskazywało na taką budowę. Ponadto ściana była obustronnie otynkowana obrzutką cementową, co dodatkowo utrudniło jej prawidłową identyfikację. Ściana na tylnej elewacji wykazywała spękania, które projektant omyłkowo zakwalifikował, jako brak wieńca obwodowego. Natomiast podczas ostatniej wizji lokalnej ustalono, że ściana zwieńczona jest wieńcem obwodowym w postaci 1 warstwy czerwonej cegły pełnej bezpośrednio pod oparciem więźarów dachowych oraz w połowie wysokości ściany na wysokości ~1,50m. (zdjęcie poniżej).

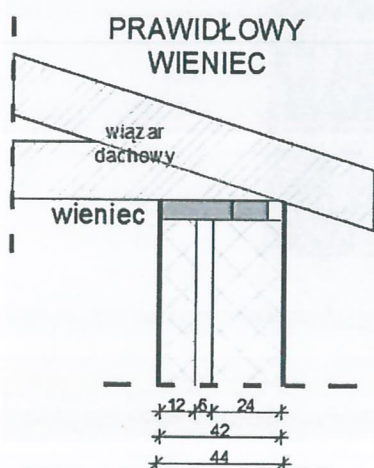
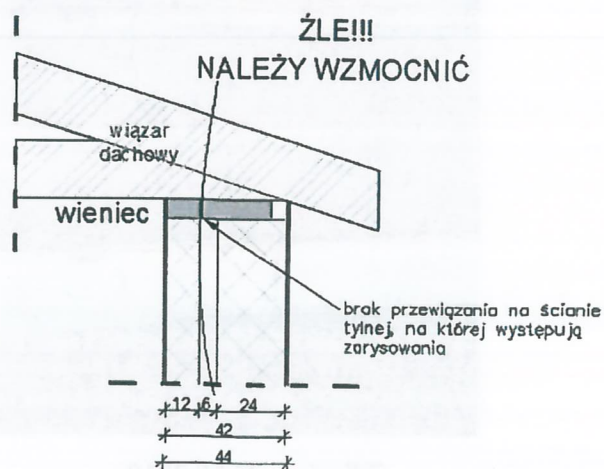
Istniejący wieniec z 1 warstwy czerwonej cegły pełnej

Spękania występują jedynie na ścianie tylnej budynku. Przyczyną tego są:

1. Nieprawidłowe przewiązanie wieńca ceglanego ze ścianą trójwarstwową
2. Zbyt bliska lokalizacja skarpy przy tylnej ścianie budynku
3. Przeprowadzone prace polbrukowe w pobliżu tylnej ściany (praca zagęszczarki)
4. Przeprowadzone prace rozbiórkowe posadzki wewnątrz budynku (mechaniczna rozbiórka)
5. Przeprowadzone prace dotyczące ocieplenia ściany fundamentowej (ściana podczas prowadzonych robót została odkryta w całości)

1. W polach pomiędzy więzarami dachowymi w których przewiązanie muru trójwarstwowego wykonane jest niepoprawnie, należy przewiązać mur dodatkową rolką z cegły, tak aby zapewnić prawidłowe przewiązanie wieńca – rysunek poniżej.

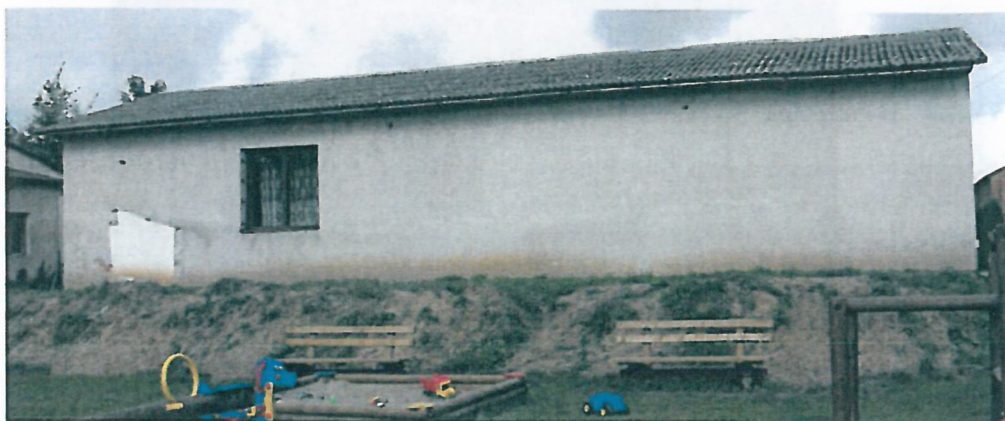
Zdjęcie z archiwum – wizja lokalna w 2012 roku – spękania na tylnej ścianie były zlokalizowane w tych samych miejscach, w których znajdują się 22.10.2019r.

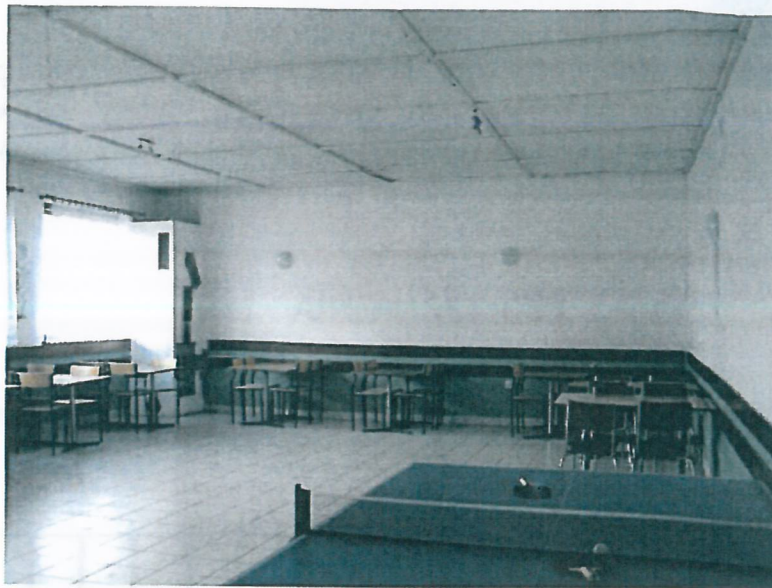
Zdjęcia z archiwum 2012r. – brak spękań na ścianie wewnętrznej

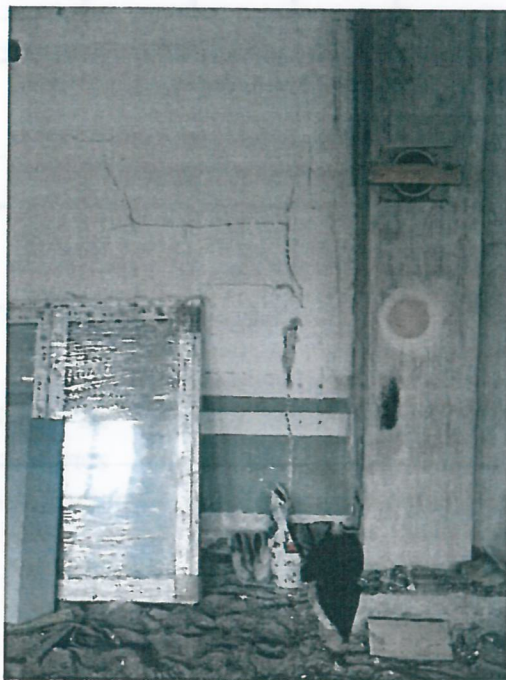
Zdjęcie z wizji lokalnej 2019r. – nowe spękania na warstwie wewnętrznej (gazobeton gr. ~12cm), spowodowane prawdopodobnie nieostrożnie prowadzonymi pracami rozbiórkowymi posadzek wewnątrz budynku.

2. Klamrowanie rys – wszystkie rysy, które powstały na obiekcie należy zabezpieczyć poprzez założenie klamer lub prętów zbrojeniowych, aby zabezpieczyć mur przed poszerzaniem rys zgodnie z zasadami wiedzy technicznej i sztuką budowlaną.

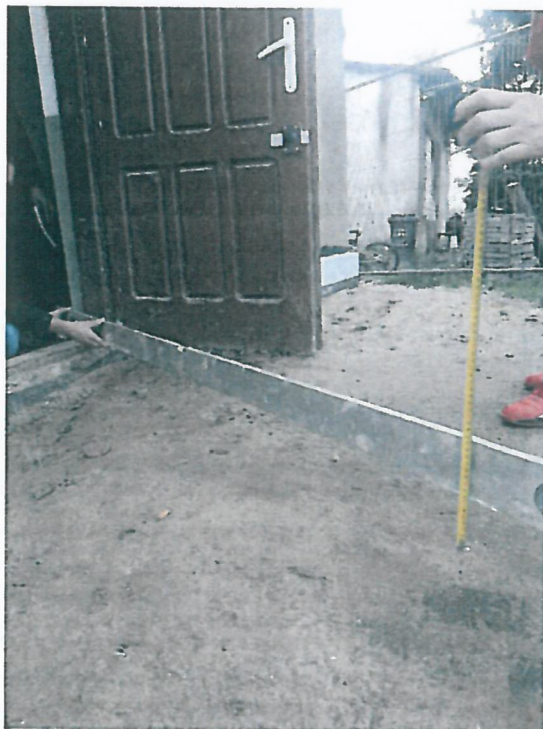
ZERO BUDYNKU

Podczas wizji lokalnej dnia 22.10.2019r. w obecności kierownika budowy, przedstawicieli Inwestora i przedstawicieli Wykonawcy ustalono zero budynku poprzez oznaczenie na ścianie. Zero budynku zlokalizowane jest 8cm powyżej istniejącego polbruku przy wejściu do budynku od strony ulicy i zapewnia wysokość w świetle pomieszczenia ~304cm, co stanowi mniej niż 5% różnicy względem projektowanej wysokości pomieszczeń, więc jest zmianą nieistotną do pozwolenia na budowę. Podczas spotkania podkreślono, że wysokość w świetle nie może być mniejsza niż 300cm z uwagi na warunki techniczne (Dz. U. 2019 poz. 1065).
