STADIUM:	<b>EKSPERTYZA</b>
TYTUŁ PROJEKTU:	<b>EKSPERTYZA MOSTU NAD KANAŁEM MIEJSKIM, DZ. NR 218, OBR. POMIŁOWO W CIĄGU DROGI GMINNEJ NR 170041Z, DZ. NR 217, OBR. POMIŁOWO</b>
LOKALIZACJA OBIEKTU:	<b>Województwo: zachodniopomorskie, Powiat: sławieński, Jednostka ewidencyjna: 321306_2, Sławno-G Obręb: 0010 Pomilowo Numer działki ewidencyjnej: 9/1, 45/2, 217</b>
ADRES OBIEKTU:	<b>Skrzyżowanie drogi gminnej nr 170041Z z Kanałem Miejskim</b>
KATEGORIA OBIEKTU:	<b>XXVIII – drogowe i kolejowe obiekty mostowe</b>
BRANŻA:	<b>Mostowa</b>
INWESTOR:	<b>Gmina Sławno ul. Marii Curie – Skłodowskiej 9 76-100 Sławno</b>

## **„EKSPERTYZA MOSTU NA KANAŁE MIEJSKIM, DZ. NR 218, OBR. POMIŁOWO W CIĄGU DROGI GMINNEJ NR 170041Z, DZ. NR 217, OBR. POMIŁOWO”**

Przedmiotem zamówienia jest wykonanie ekspertyzy mostu na Kanale Miejskim, dz. nr 218, obr. Pomółowo w ciągu drogi gminnej nr 170041z, dz. nr 217, obr. Pomółowo.

Celem opracowania jest określenie aktualnego stanu techniczno-użytkowego obiektu mostowego.

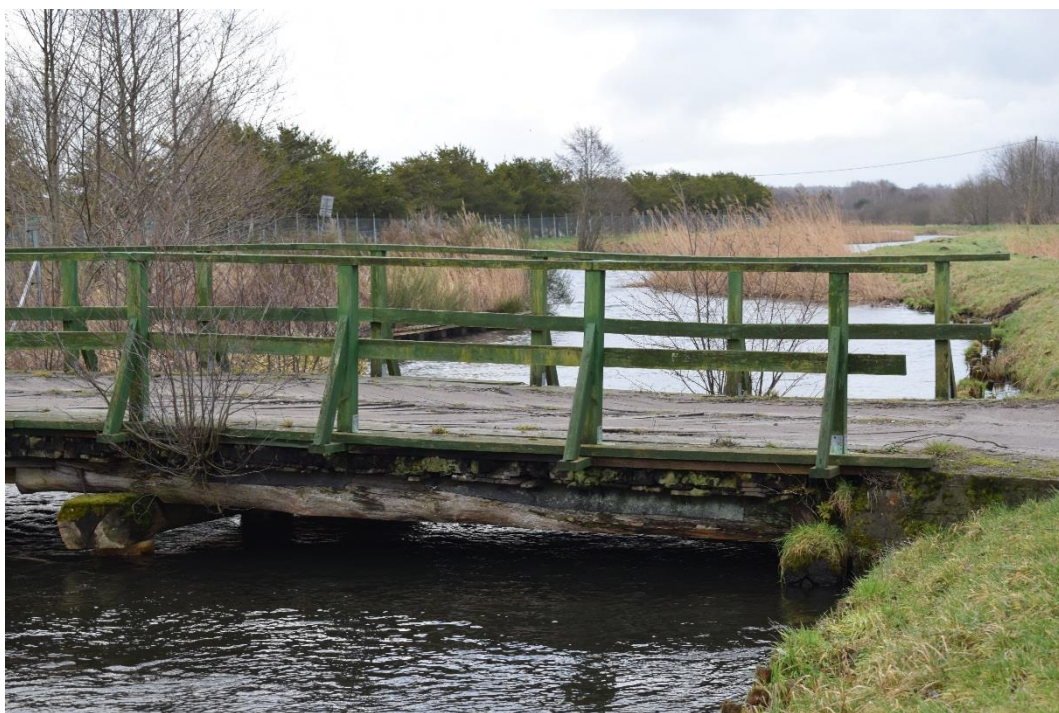
c) częściowy brak izolacji pomiędzy dolną dyliną, a głównymi belkami podłużnymi, drewno jest zawilgocone, mokre; materiał utracił swoje pierwotne parametry wytrzymałościowe. Spodnie części belek głównych posadowione są poniżej linii wody miarodajnej, rzędna spodu mostu jest niższa niż nadzwyczajny poziom piętrzenia na jazie znajdującym się na rzece Wieprzy na styku z Kanałem Miejskim. Przęsło mostu narażone jest na zalanie.

Położenie belek głównych względem poziomu wody przy normalnym stanie wody.

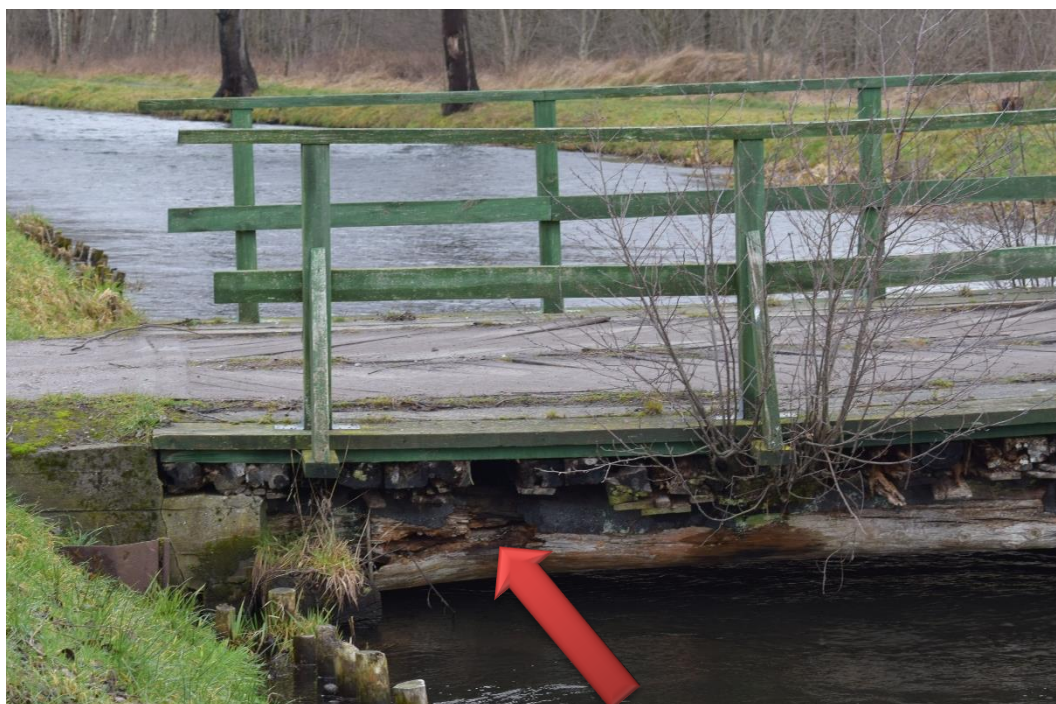
d) całkowity rozpad struktury drewna w strefie podporowej skrajnej belki przy przyczółku od strony m. Sławno, całkowita utrata możliwości przenoszenia obciążeń przez skrajną belkę co w konsekwencji powoduje wspornikową pracę poprzecznie ułożonej, zniszczonej strukturalnie dyliny pomostu. Część dyliny została wyłamana i nie uczestniczy w przekazywaniu obciążeń.

Istnieje zagrożenie utraty nośności elementów pokładu w skutek odciążeń od poruszających się po moście pojazdów co w konsekwencji może prowadzić do awarii. Widoczne jest przemieszczenie pionowe pomostu nad uszkodzoną belką główną.

Uszkodzona belka główna mostu.

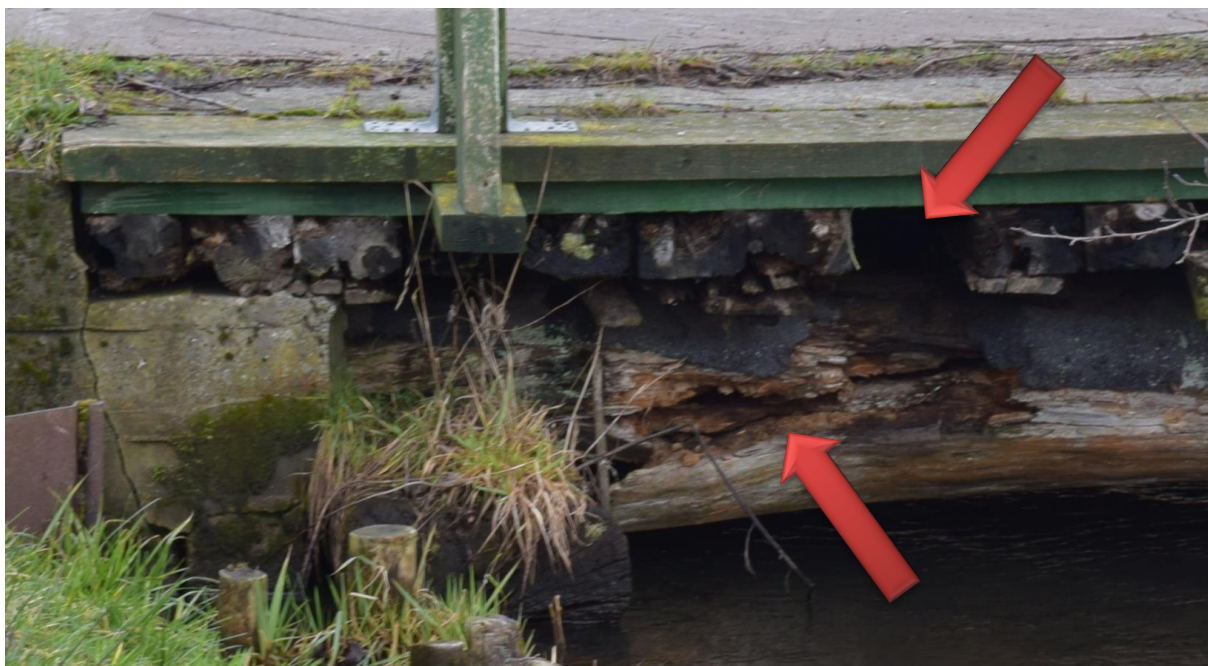
Zbliżenie obrazujące stopień uszkodzenia belki głównej.

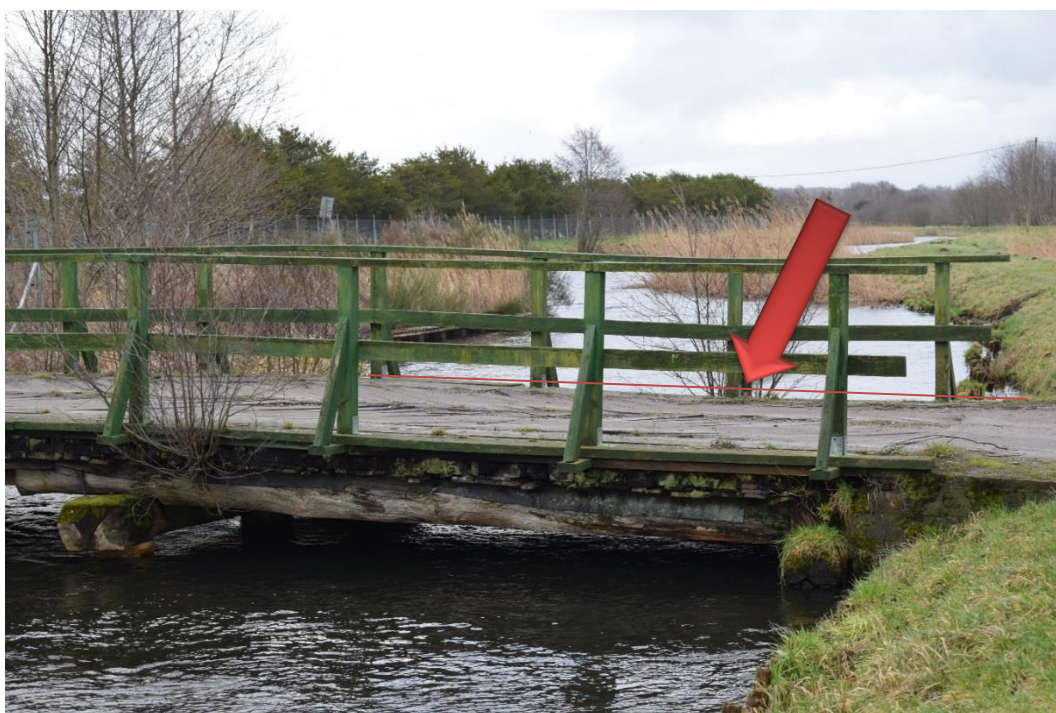
Ugięcie konstrukcji w miejscu uszkodzenia belki głównej.

**Ponadto widoczne jest nadmierne ugięcie przęsła w przekroju uszkodzonej belki.**

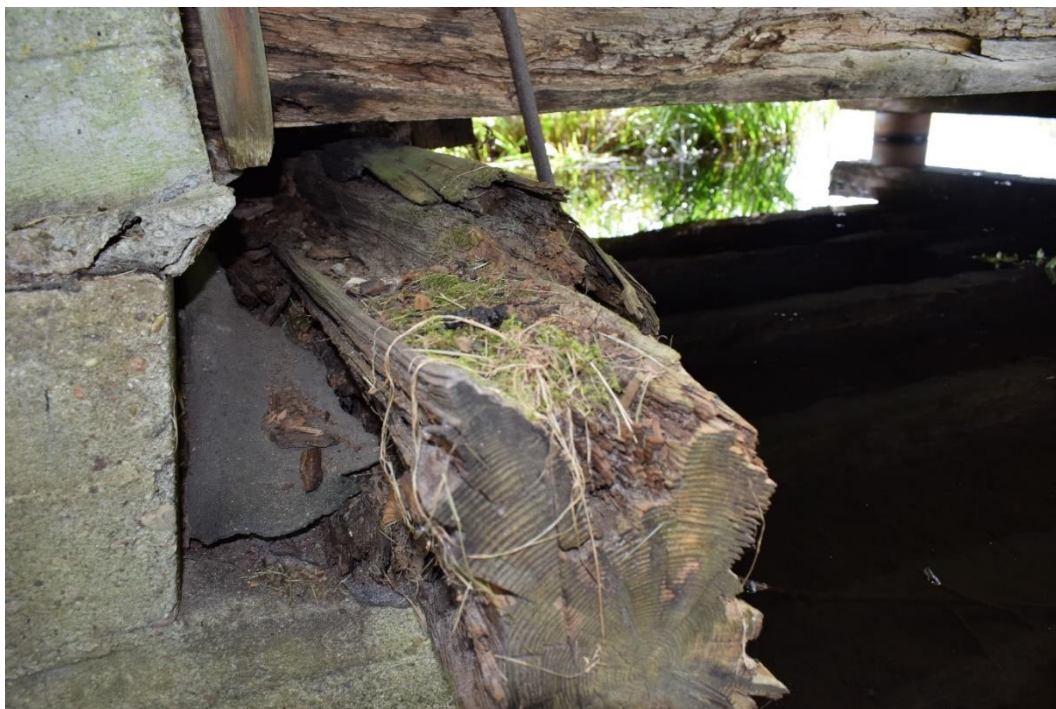
Zdegradowana belka podwalinowa na przyczółku po stronie jazu.

- belka podwalinowa znajdująca się na przyczółku po stronie jazu jest całkowicie zdegradowana, struktura drewna w skutek działania wilgoci oraz procesów reologicznych uległa rozpadowi. Belka nie przenosi obciążeń od belek głównych. Belka podwalinowa ułożona na podporze w sposób ciągły, brak możliwości odprowadzenia wody z ławy podłożyskowej przyczółka;

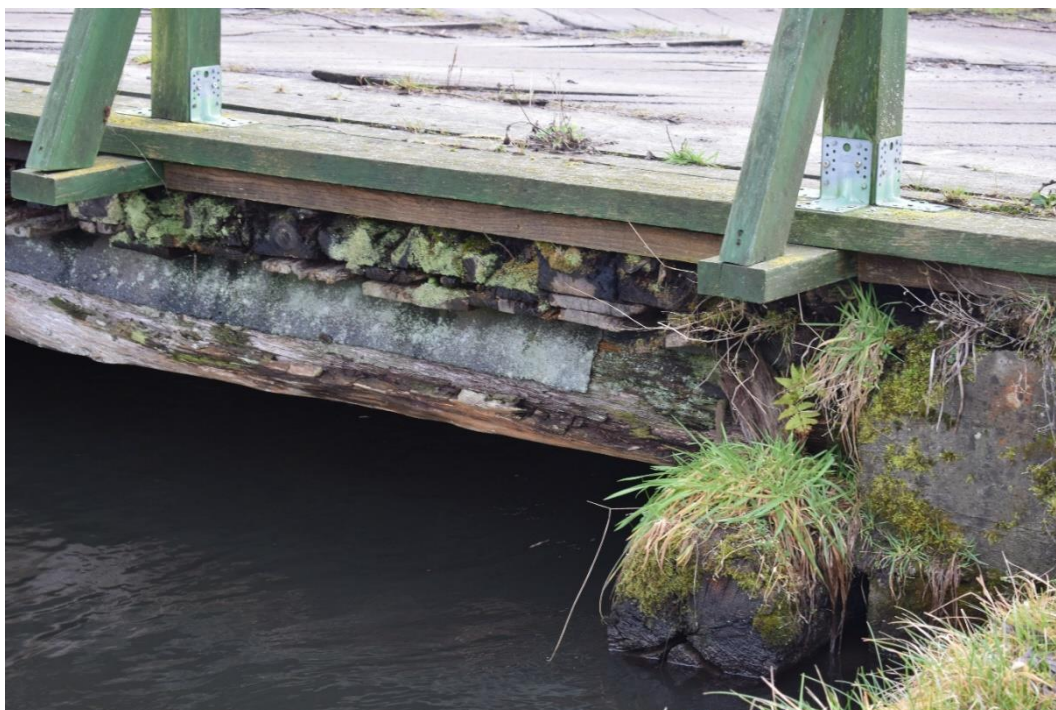
h) poprzecznie ułożona dylna pomostu wykazuje zawilgocenie, liczne ubytki struktury drewna, częściowy brak elementów, występująca korozja biologiczna. Występująca wegetacja roślinności powodująca rozsadzanie struktury pokładu mostu szczególnie widoczna po stronie południowej mostu. Po stronie północnej pomost porośnięty mchem. Ułożenie dyliny bez odstępów powoduje zatrzymywanie się na niej zanieczyszczeń i wody co w konsekwencji prowadzi do szybszej degradacji niezabezpieczonego powierzchniowo drewna pokładu. Dylna w skutek wysokiego zawilgocenia nie posiada pierwotnych cech wytrzymałościowych.

Stan techniczny dyliny i belki głównej po stronie północnej mostu.

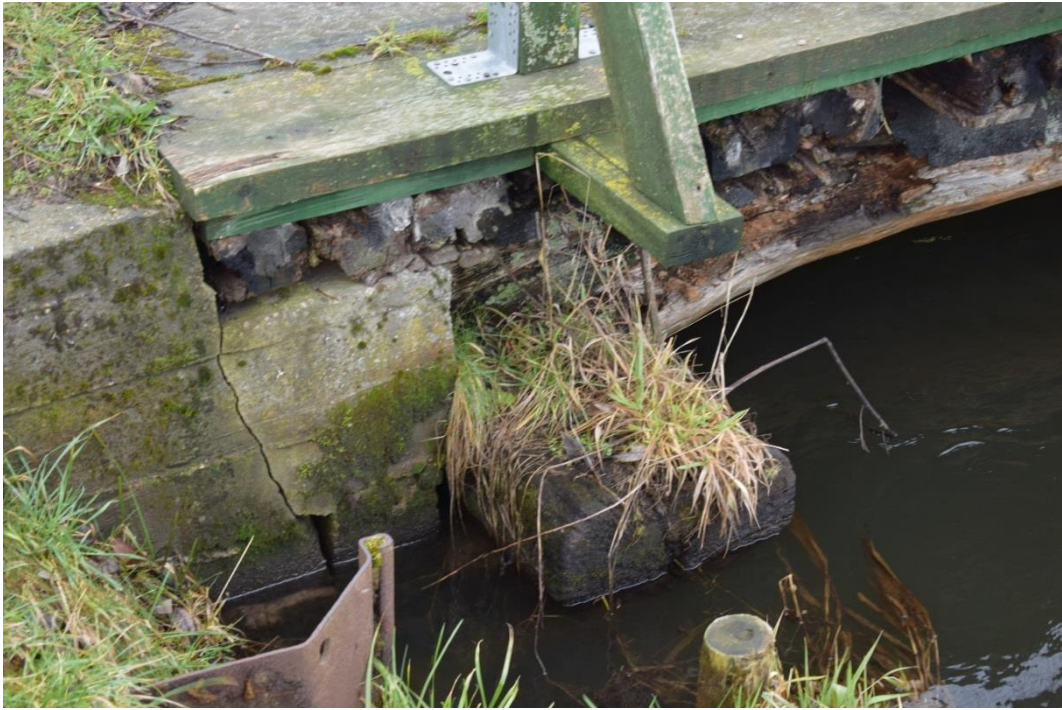
- korpus przyczółka od strony m. Sławno po stronie południowej posiada pęknięcie pionowe na stuku z skrzydłem żelbetowym. Pęknięcie ma charakter przeciążeniowy.

Pęknięcie korpusu przyczółka na styku z ścianą żwirową. Zalanie ławy podłożyskowej.

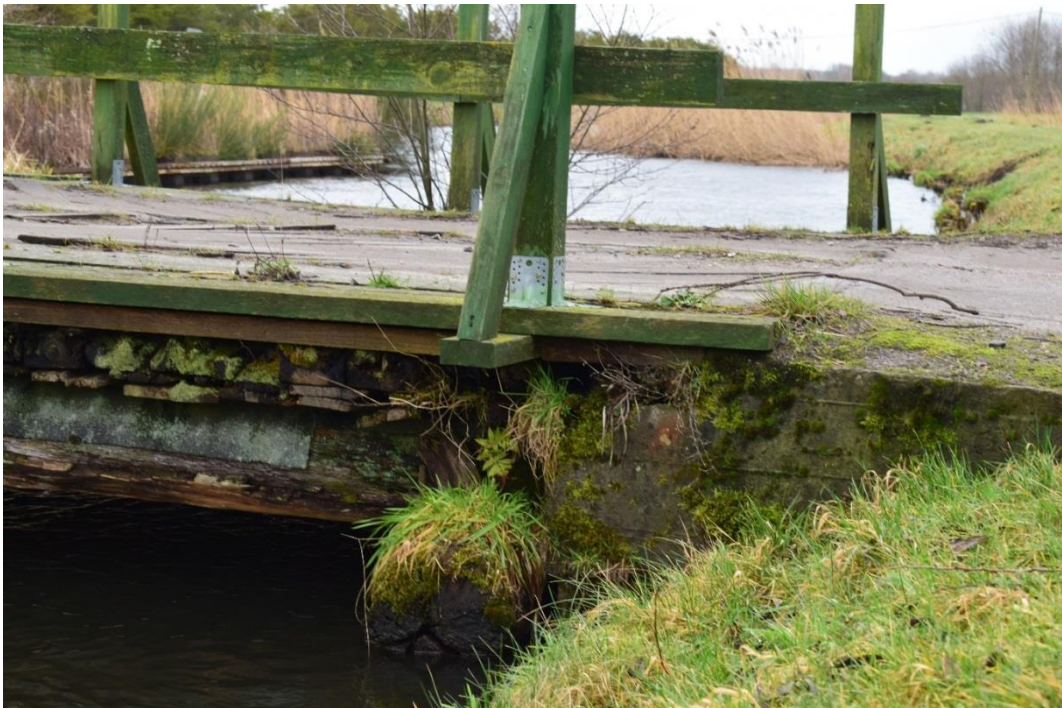
Zawilgocenie, wegetacja roślinności na ścianie przyczółka od strony północnej mostu.  
Zalanie ławy podłożyskowej.

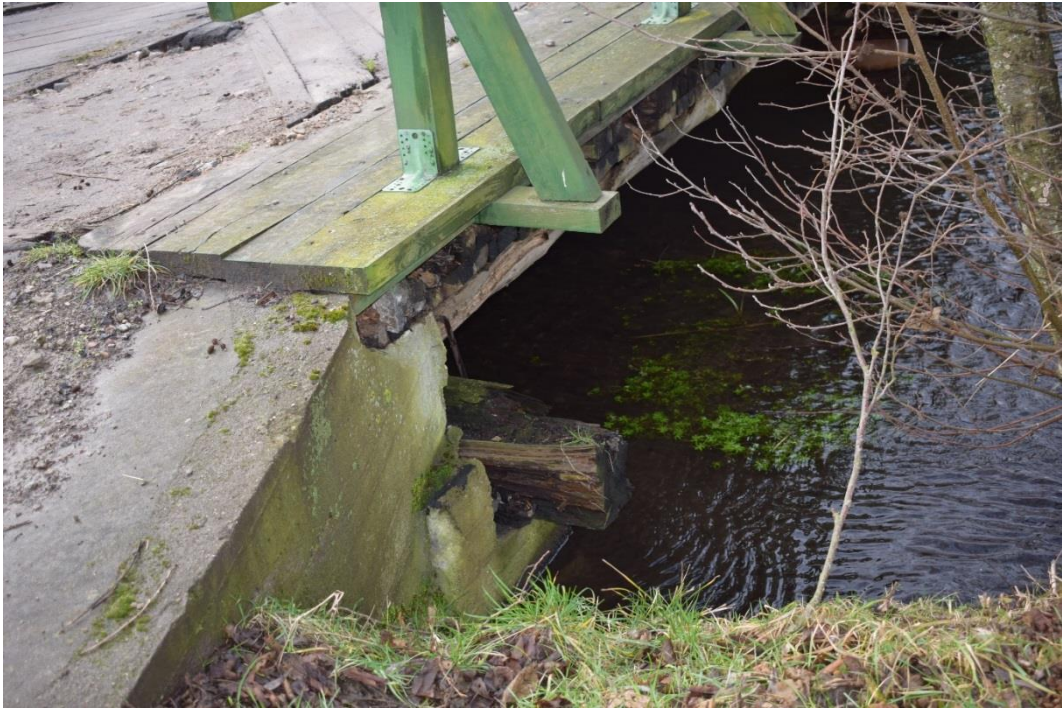
Ubytki betonu przyczółka po stronie jazu. Zawilgocenie betonu, wegetacja roślinności.

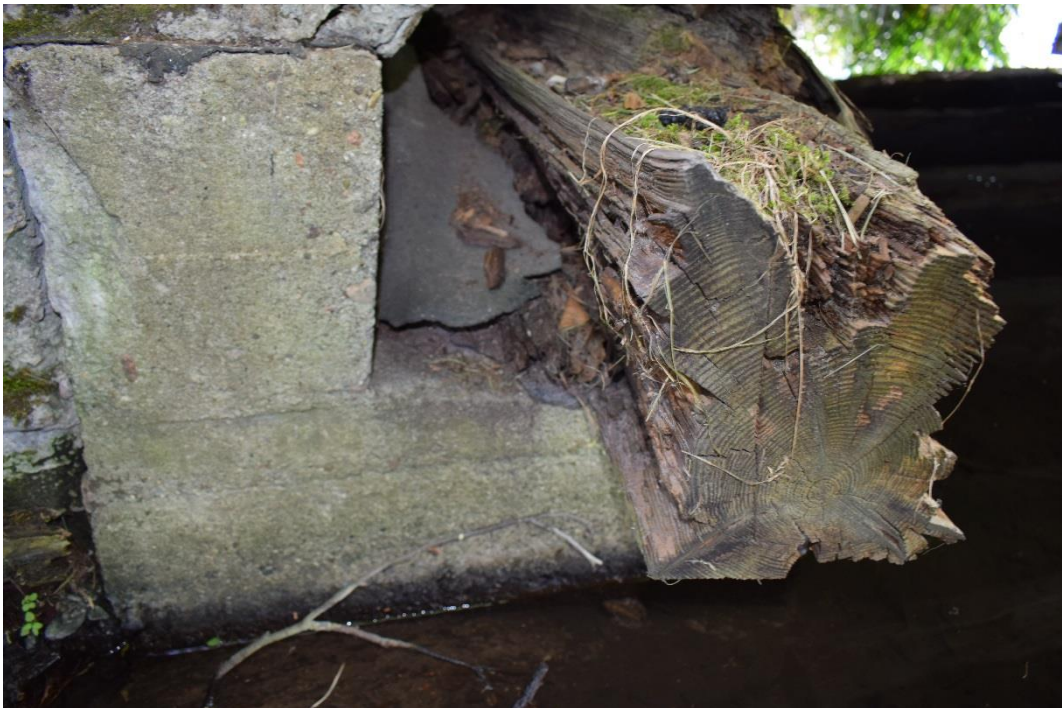
Ubytki betonu przyczółka po stronie jazu. Zawilgocenie betonu, wegetacja roślinności.

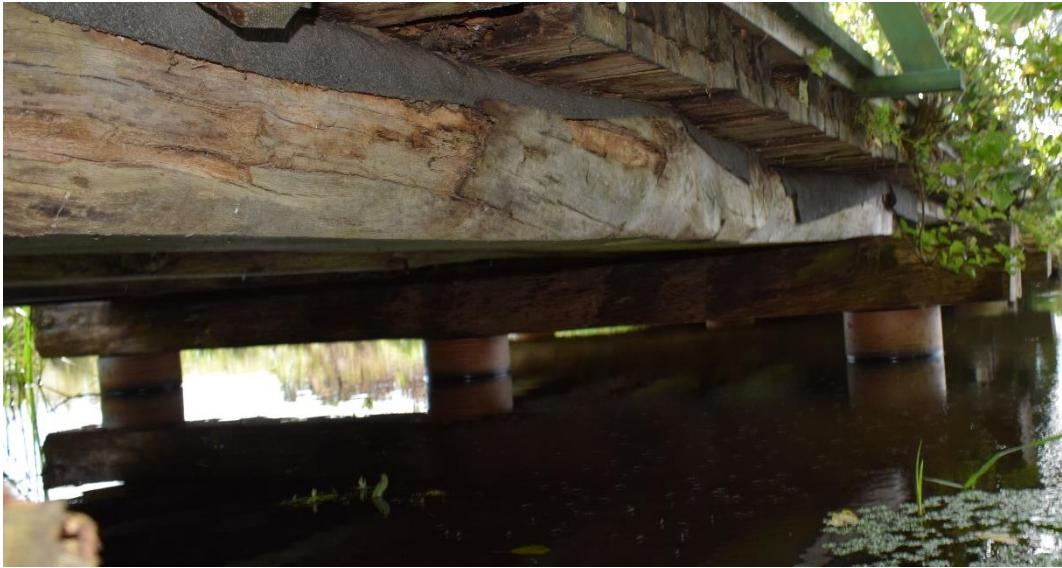
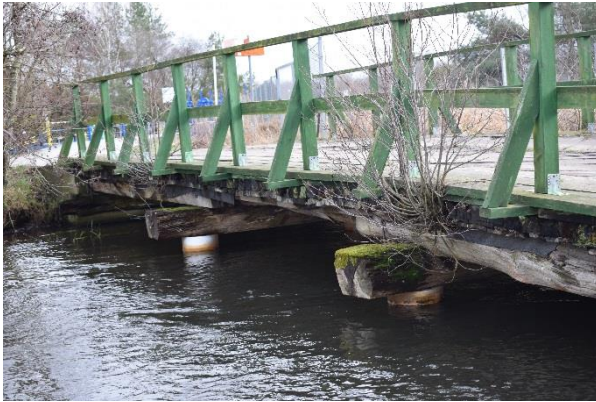
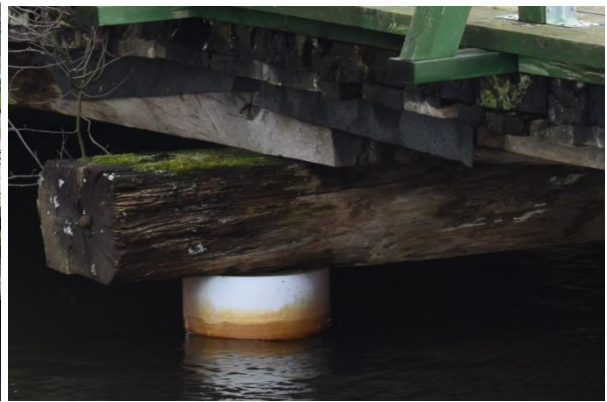
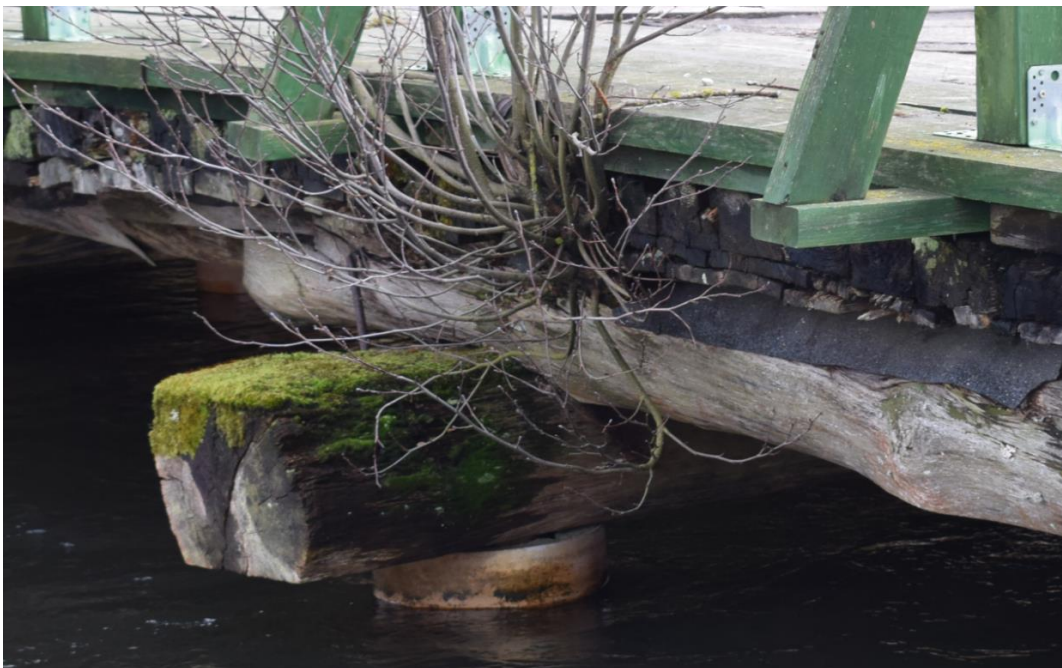
## Dokumentacja fotograficzna filarów.

- zanieczyszczenia stalowych rur filarów,
- korozja powierzchniowa rur,
- belki oczepowe znajdujące się na filarach zawilgocone z poziomymi pęknięciami. Widoczna korozja biologiczna, występowanie mchów w szczególności po stronie północnej mostu. Belki z uwagi na nisko zabite pale usytuowane są tuż nad wodą przy normalnym stanie. W przypadku podniesienia się poziomu wody belki oczepowe częściowo znajdują się pod wodą. Belki ułożone są bezpośrednio na betonie wypełniającym pale stalowe. Brak przekładki z papy lub równoważnej izolacji, powoduje to stałe zawilgocenie drewna w rejonach podparć i w konsekwencji zmniejszenie jego wytrzymałości.

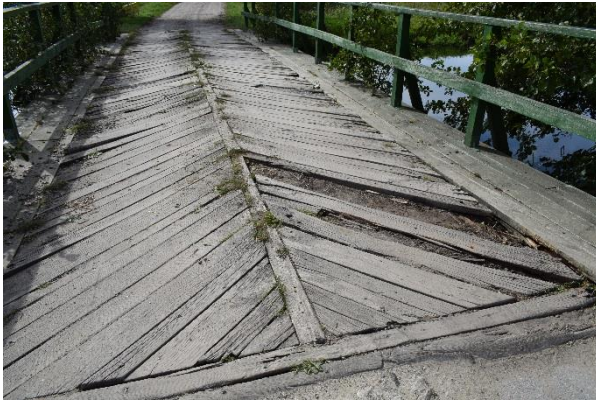
Nawierzchnia na moście wykonana z desek ułożonych w jodełkę z występującymi licznymi uszkodzeniami mechanicznymi. Pokład drewniany w strefie przyczółka znajdującego się po stronie jazu został częściowo usunięty i zastąpiony żwirem. Poniżej zdjęcia z września 2022 r. [1] i stycznia 2023 r. [2].

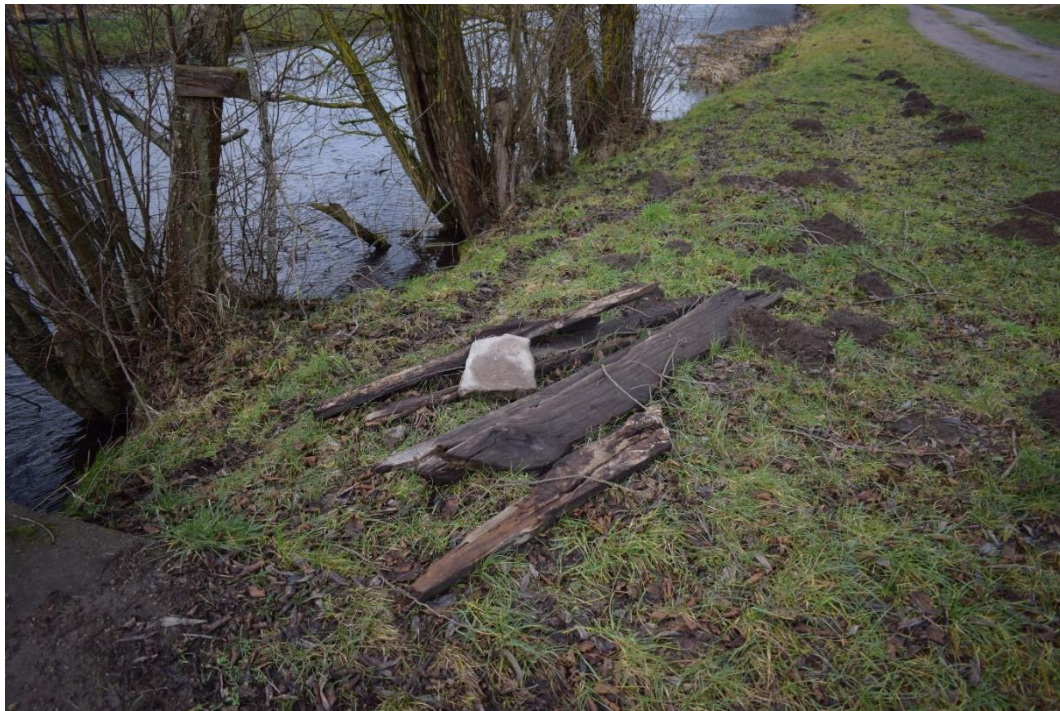
Elementy nawierzchni porzucone przy przyczółku po stronie jazu.

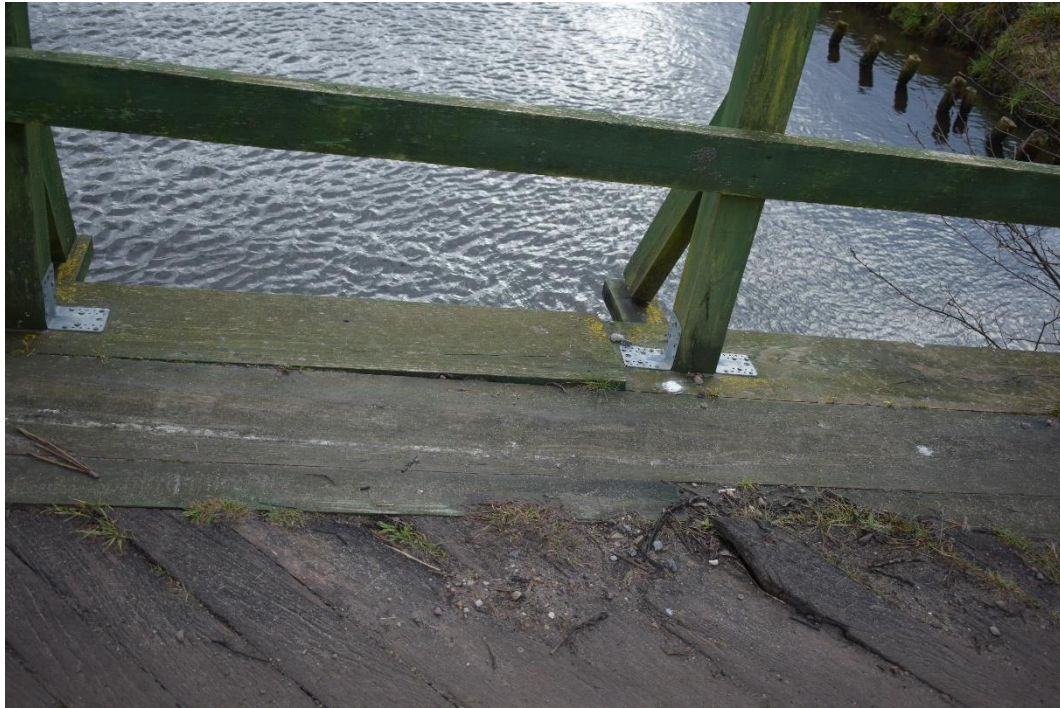
Nawierzchnia chodników z desek grubości 5 cm ułożonych równolegle do osi mostu. Deski w stanie dostatecznym, wymienione prawdopodobnie wraz z elementami wyposażenia. Deski miejscami odspojone od pokładu i uniesione.

Uszkodzenie nawierzchni chodnika.

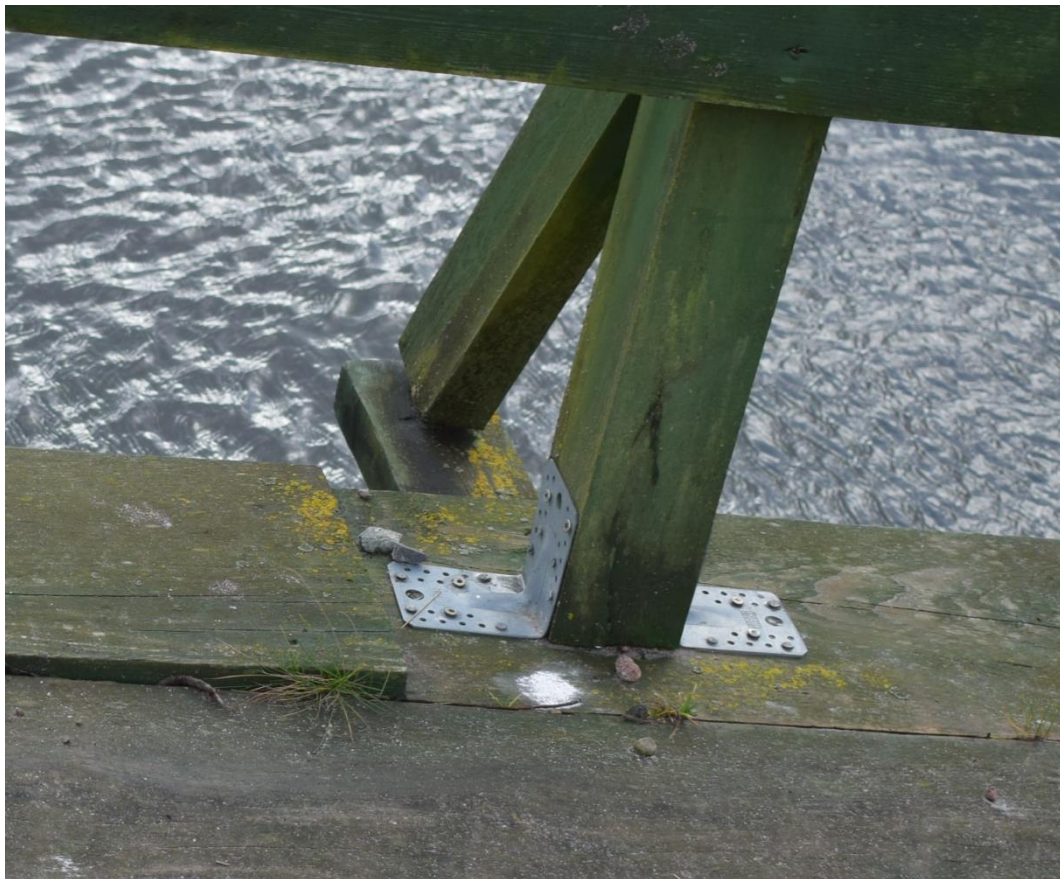
- zanieczyszczenia organiczne,
- zawilgocenia słupków i zastrzałów w rejonach podparć,
- uszkodzenia mocowań zastrzałów do belek poprzecznych.

Uszkodzenie połączenia zastrzału z belką poprzeczną.

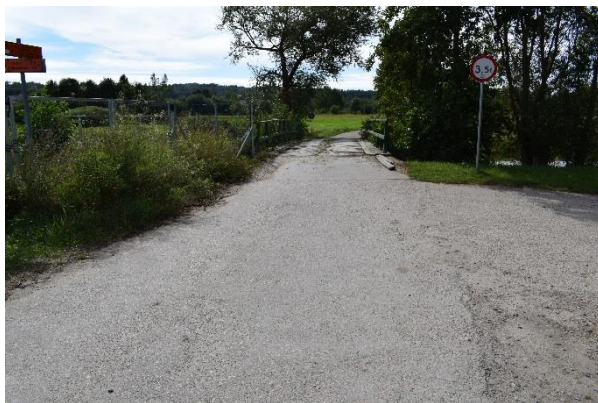
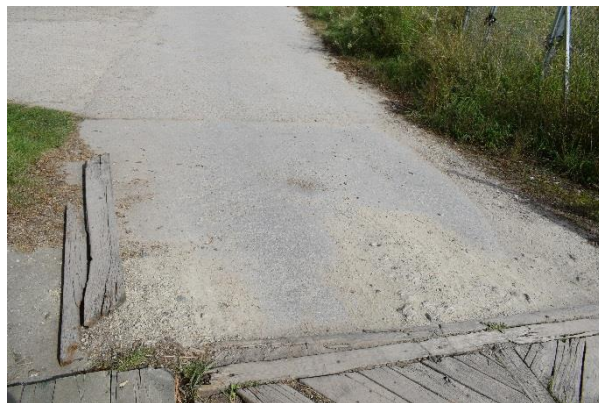
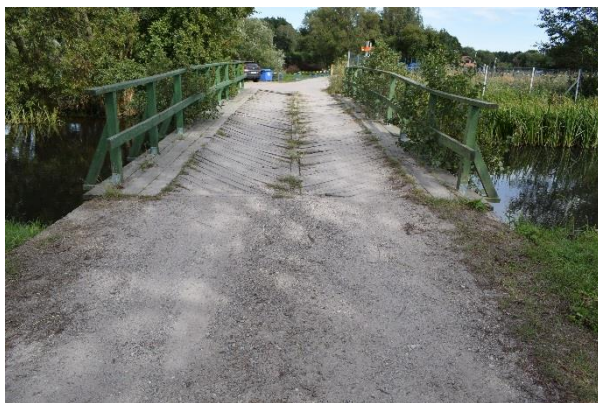
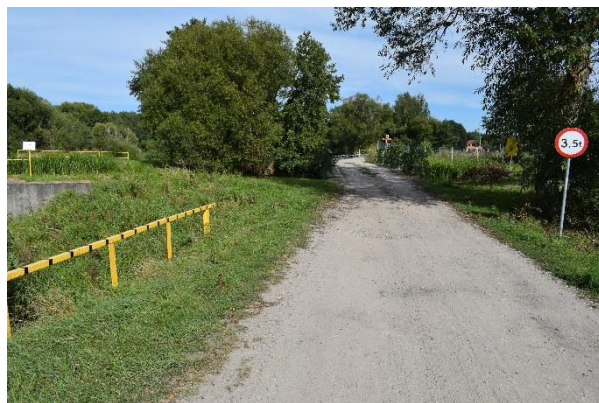
Dokumentacja fotograficzna dojazdów.

- deformacje nawierzchni żwirowej na dojeździe od strony m. Sławno
- zanieczyszczenia nawierzchni piaskiem po stronie jazu,
- ubytki warstwy ścieralnej przy przyczółku po stronie jazu.

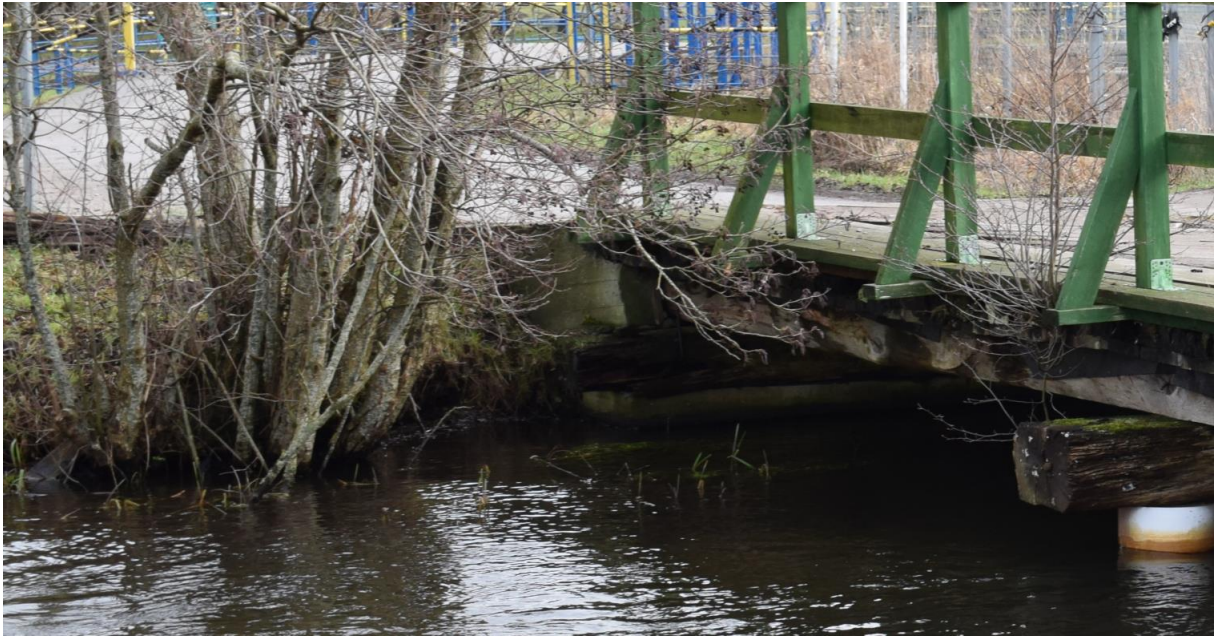
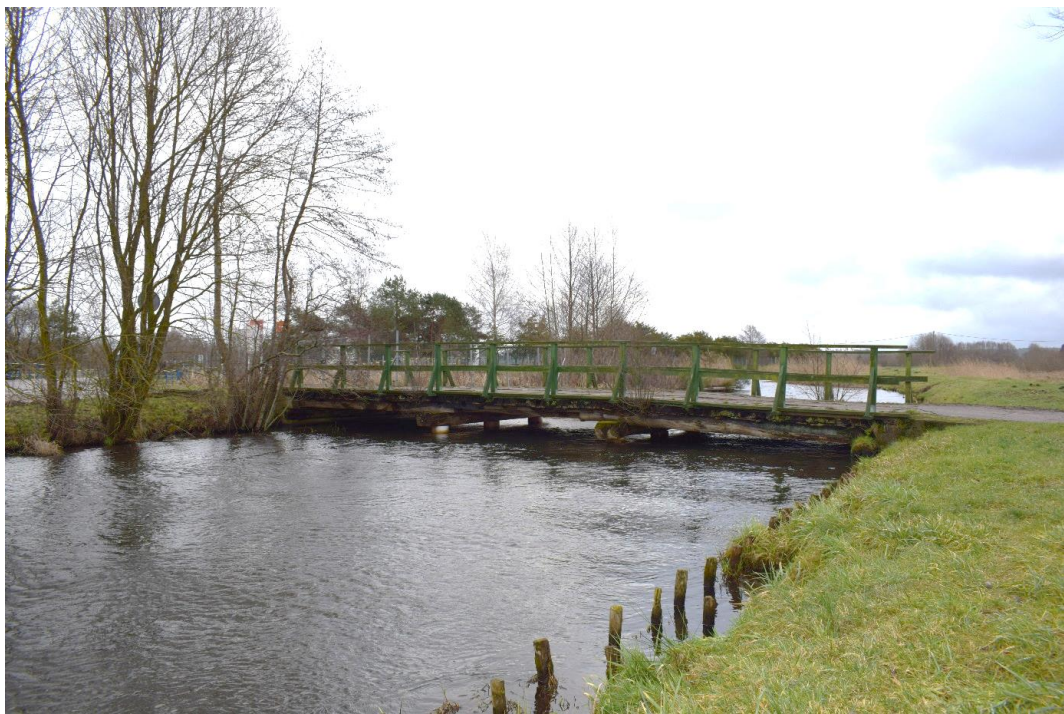
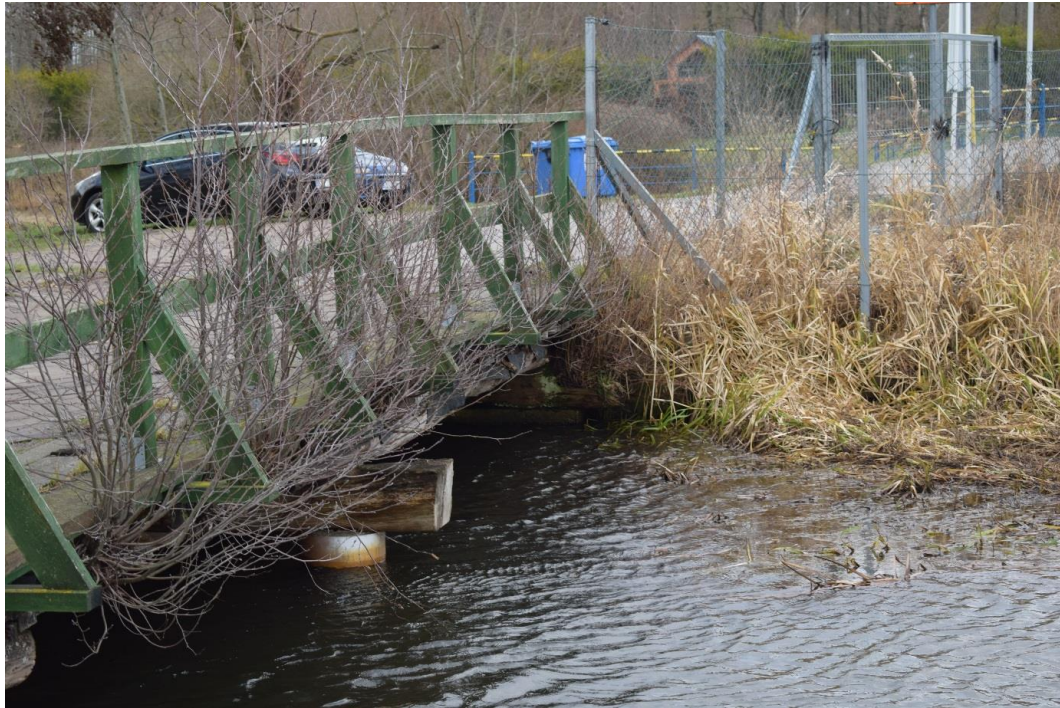
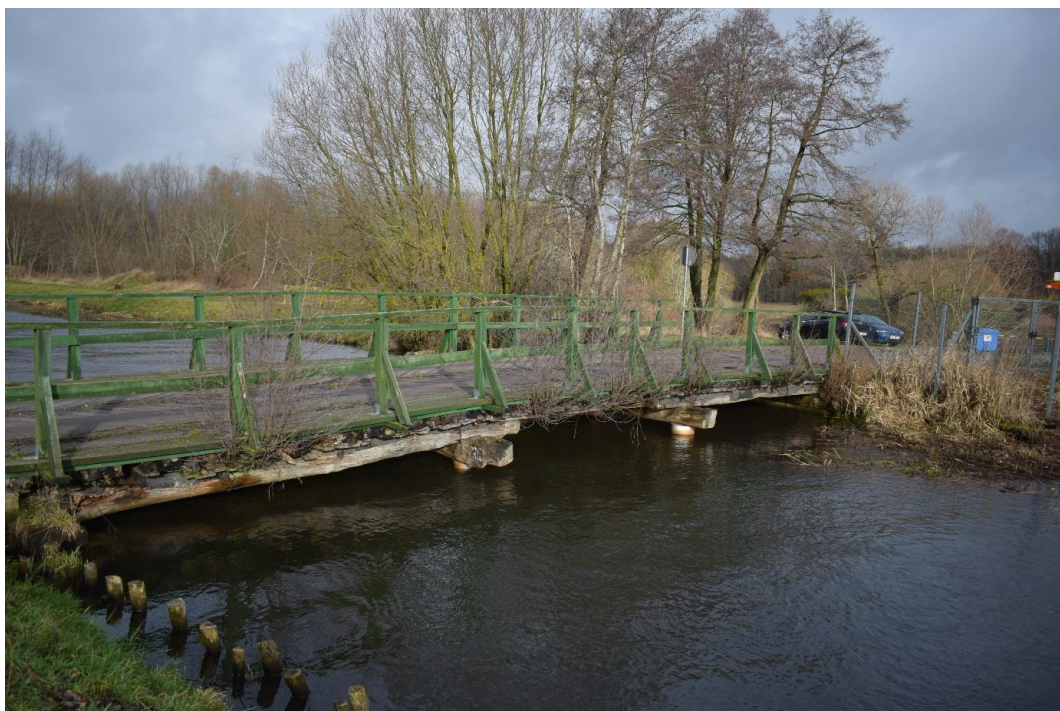
## Dokumentacja fotograficzna koryta i skarp.

- występowanie traw i roślinności w korycie przed przesłem skrajnym po stronie jazu. Zarośla występują od strony wody górnej.
- po stronie wody dolnej w zbliżeniu przyczółka mostu rośnie drzewo wchodzące w skrajnię mostu.
