INWENTARYZACJA STANU TECHNICZNEGO UJĘCIA WÓD PODZIEMNYCH W **RZYSZCZEWIE**

INWESTOR: URZĄD GMINY SŁAWNO
UL. MARII CURIE-SKŁODOWSKIEJ 9
76-100 SŁAWNO

Przedmiotem niniejszego opracowania jest inwentaryzacja instalacji elektrycznej ujęcia wód podziemnych wraz z budynkiem hydroforni i stacji uzdatniania wody w miejscowości Rzyszczewo, gm. Sławno.

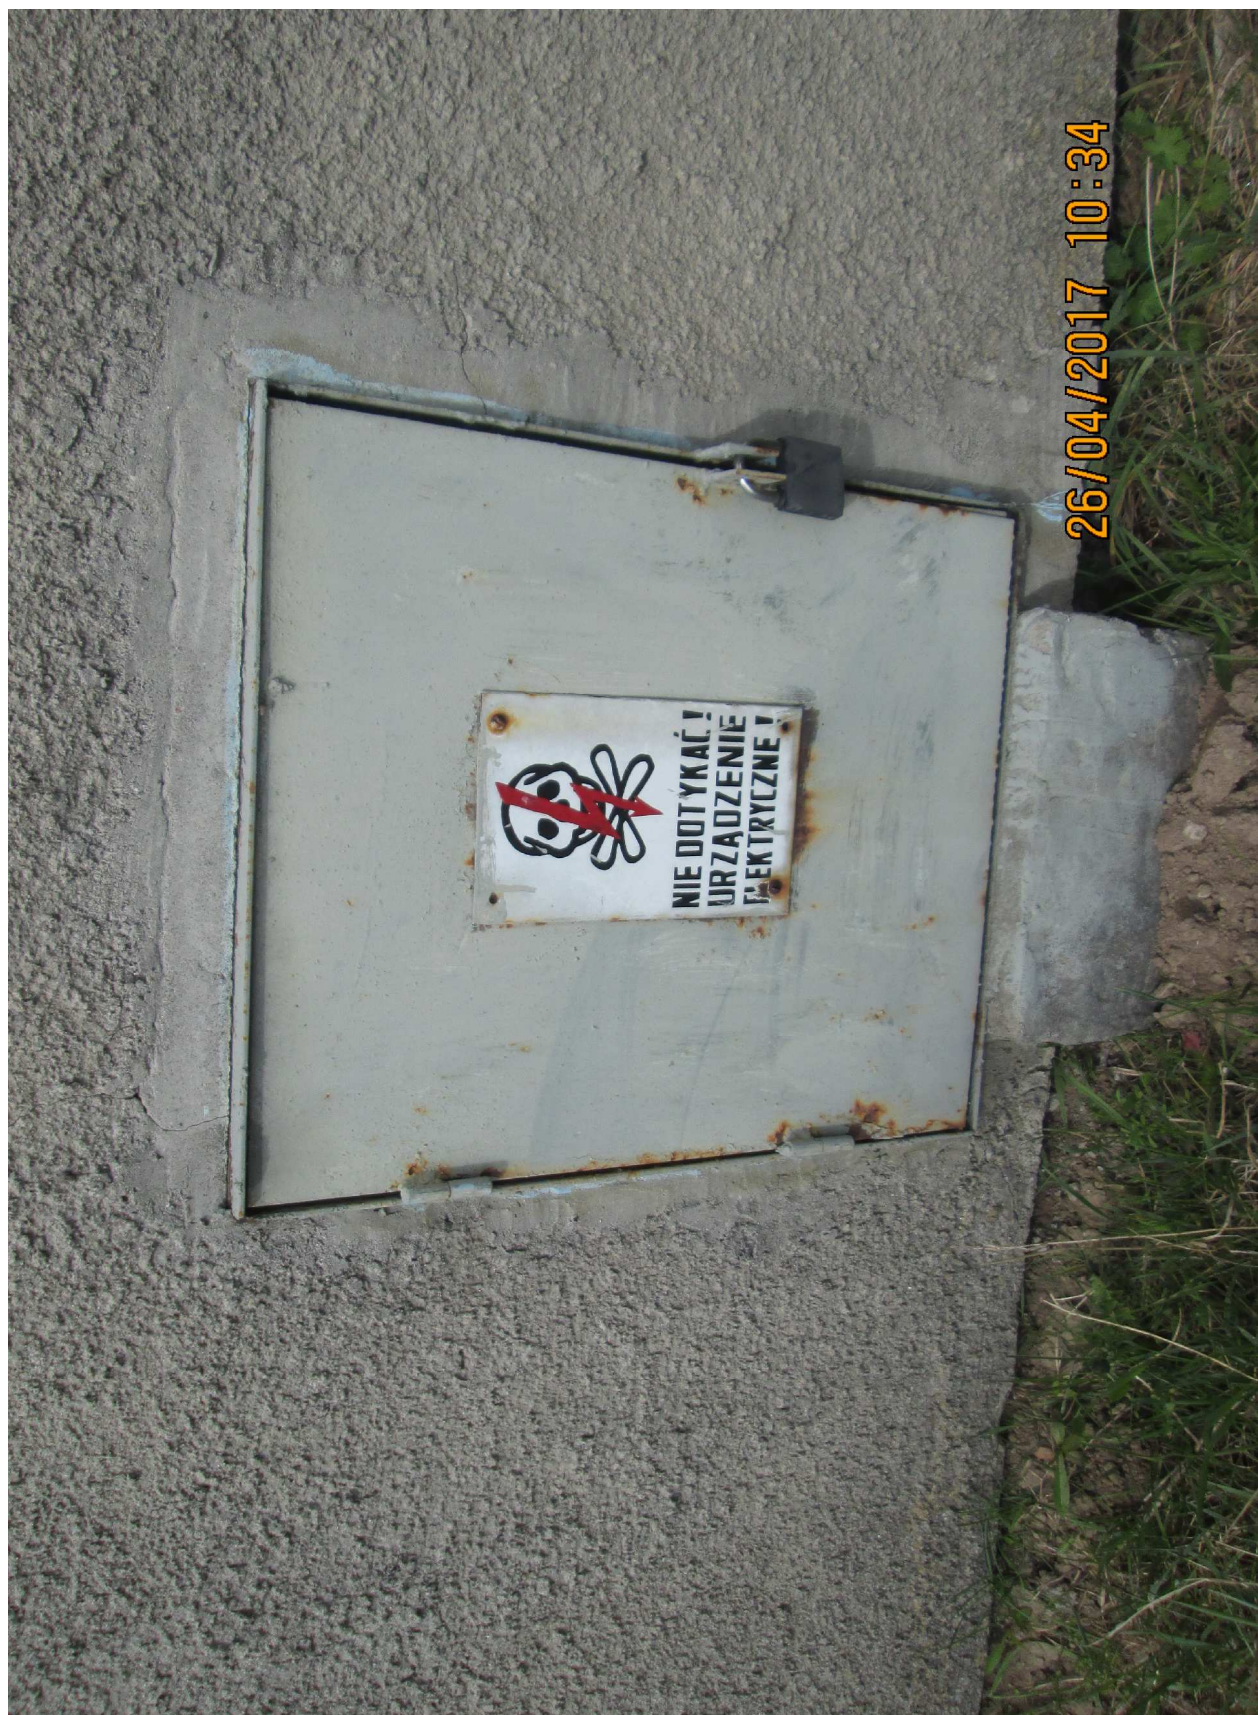
Rys.1. Złącze kablowe

Stacja zasilana poprzez WLZ kablem aluminiowym ze złącza kablowego zlokalizowanego w ścianie budynku. Z uwagi na brak dostępu do złącza oraz brak aktualnych warunków przyłączeniowych do sieci elektroenergetycznej nie zinwentaryzowano wielkości wkładek bezpiecznikowych będących głównym zabezpieczeniem obiektu, a także przekroju kabla zasilającego.

Obudowa złącza kablowego ma widoczne oznaki korozji. Rozdzielnica żeliwna w bardzo złym stanie technicznym, zabezpieczenia nieoryginalne, wiele elementów nieczynnych. Linie zasilające wykonane przewodami aluminiowymi. Instalacje wewnętrzne w dużym stopniu zużyte, aparatura przestarzała, osprzęt w bardzo złym stanie technicznym. Instalacja odgromowa skorodowana, nie spełnia aktualnym norm i przepisów.

Linie zasilające oraz instalacje elektryczne w budynku hydroforni kwalifikują się w całości do likwidacji i wykonania nowych, przystosowanych do aktualnych potrzeb i spełniających wymogi norm i przepisów prawnych.

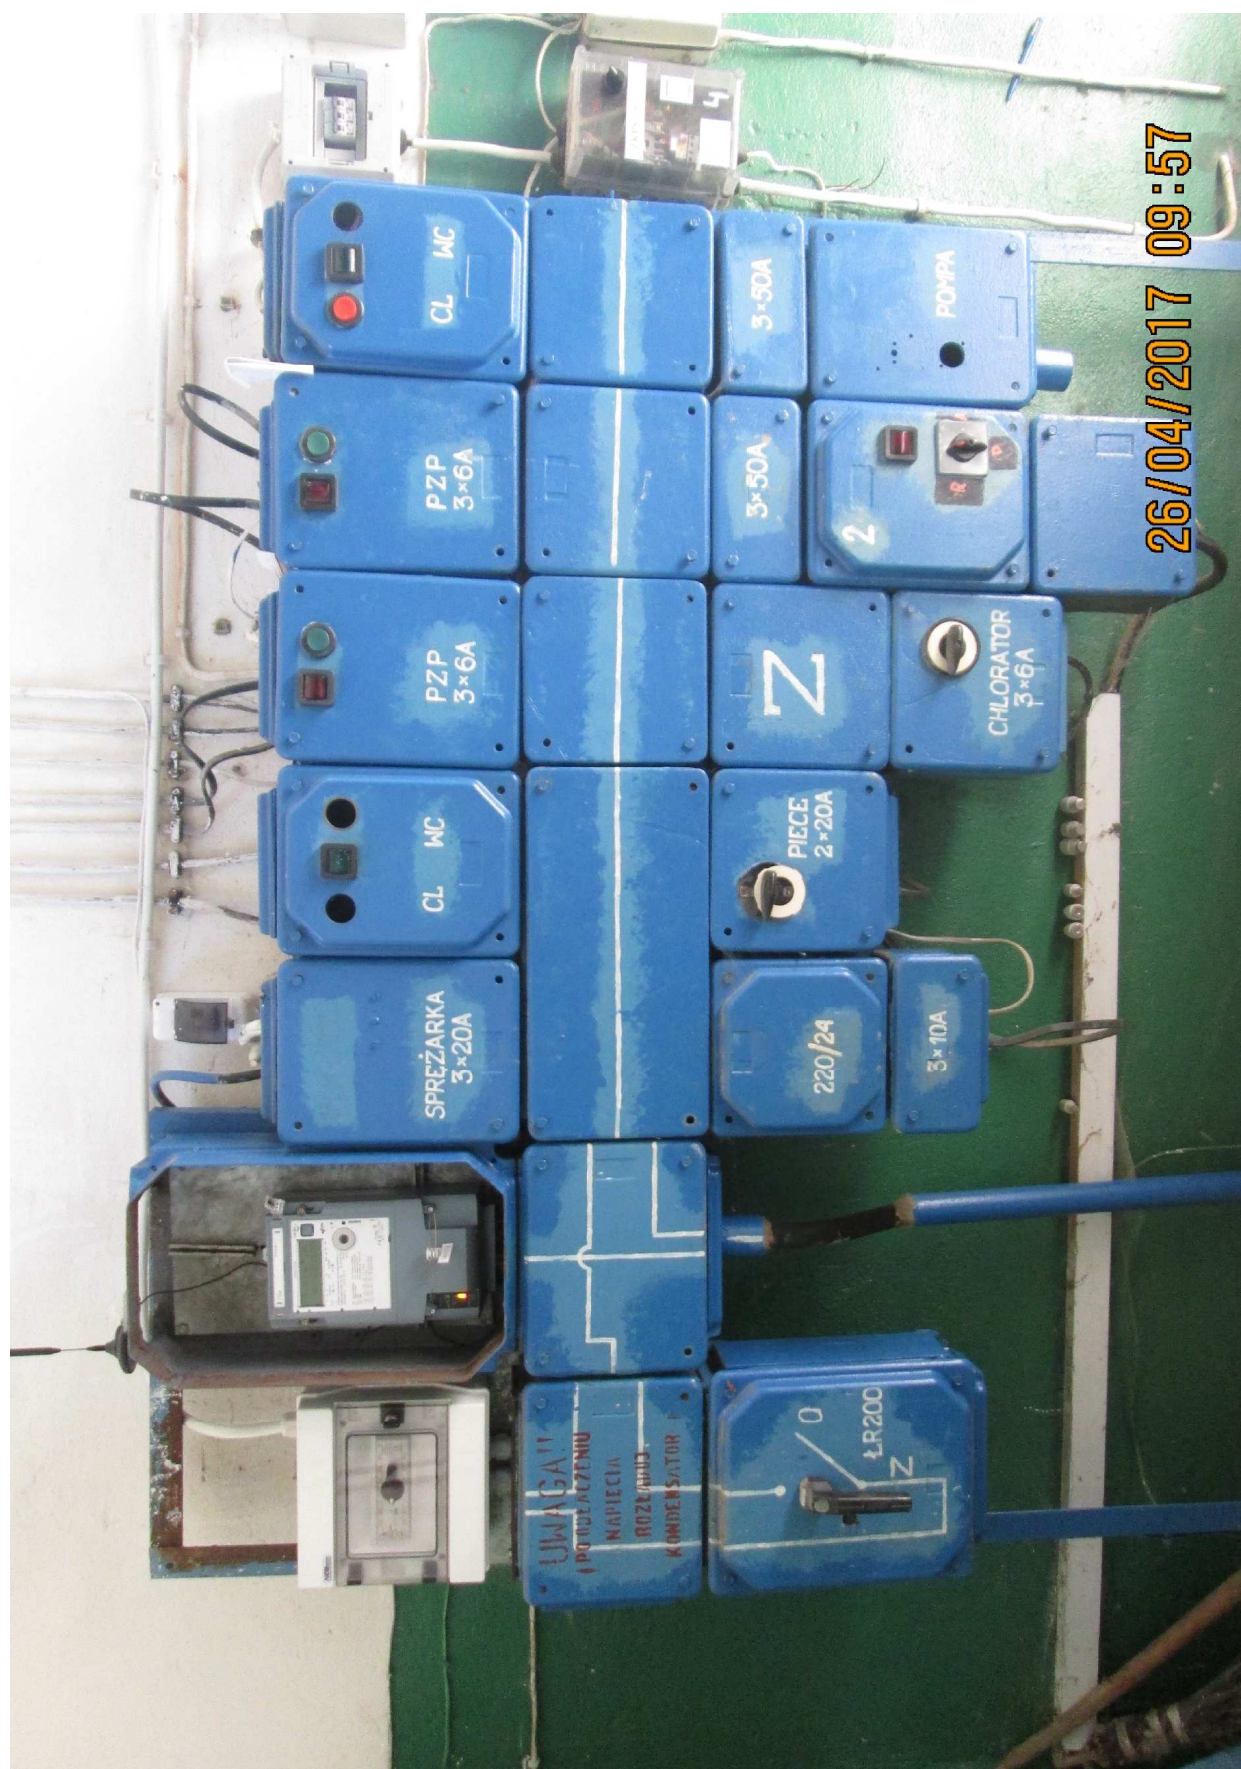
Rys.2. Widok rozdzielniczy zasilającej obiektu

Układ pomiarowy bezpośredni energii elektrycznej zlokalizowany jest wewnątrz pomieszczenia hydroforni, w istniejącej rozdzielnicy głównej. Na układ pomiarowy składa się 3-fazowy, 4-przewodowy licznik energii czynnej i biernej typ ZMG310CR4 Landis+Gyr. Układ pomiarowy przystosowany jest do zdalnego odczytu.

WLZ wyprowadzony ze złącza kablowego zasila istniejącą rozdzielnicę żeliwną. Rozdzielnica wykonana została z wykorzystaniem skrzynek okapturzonych systemu S. Rozdzielnica i użyta w niej aparatura wykazuje znaczny stopień zużycia. Rozdzielnica posiada rozłącznik główny typu ŁR-200.

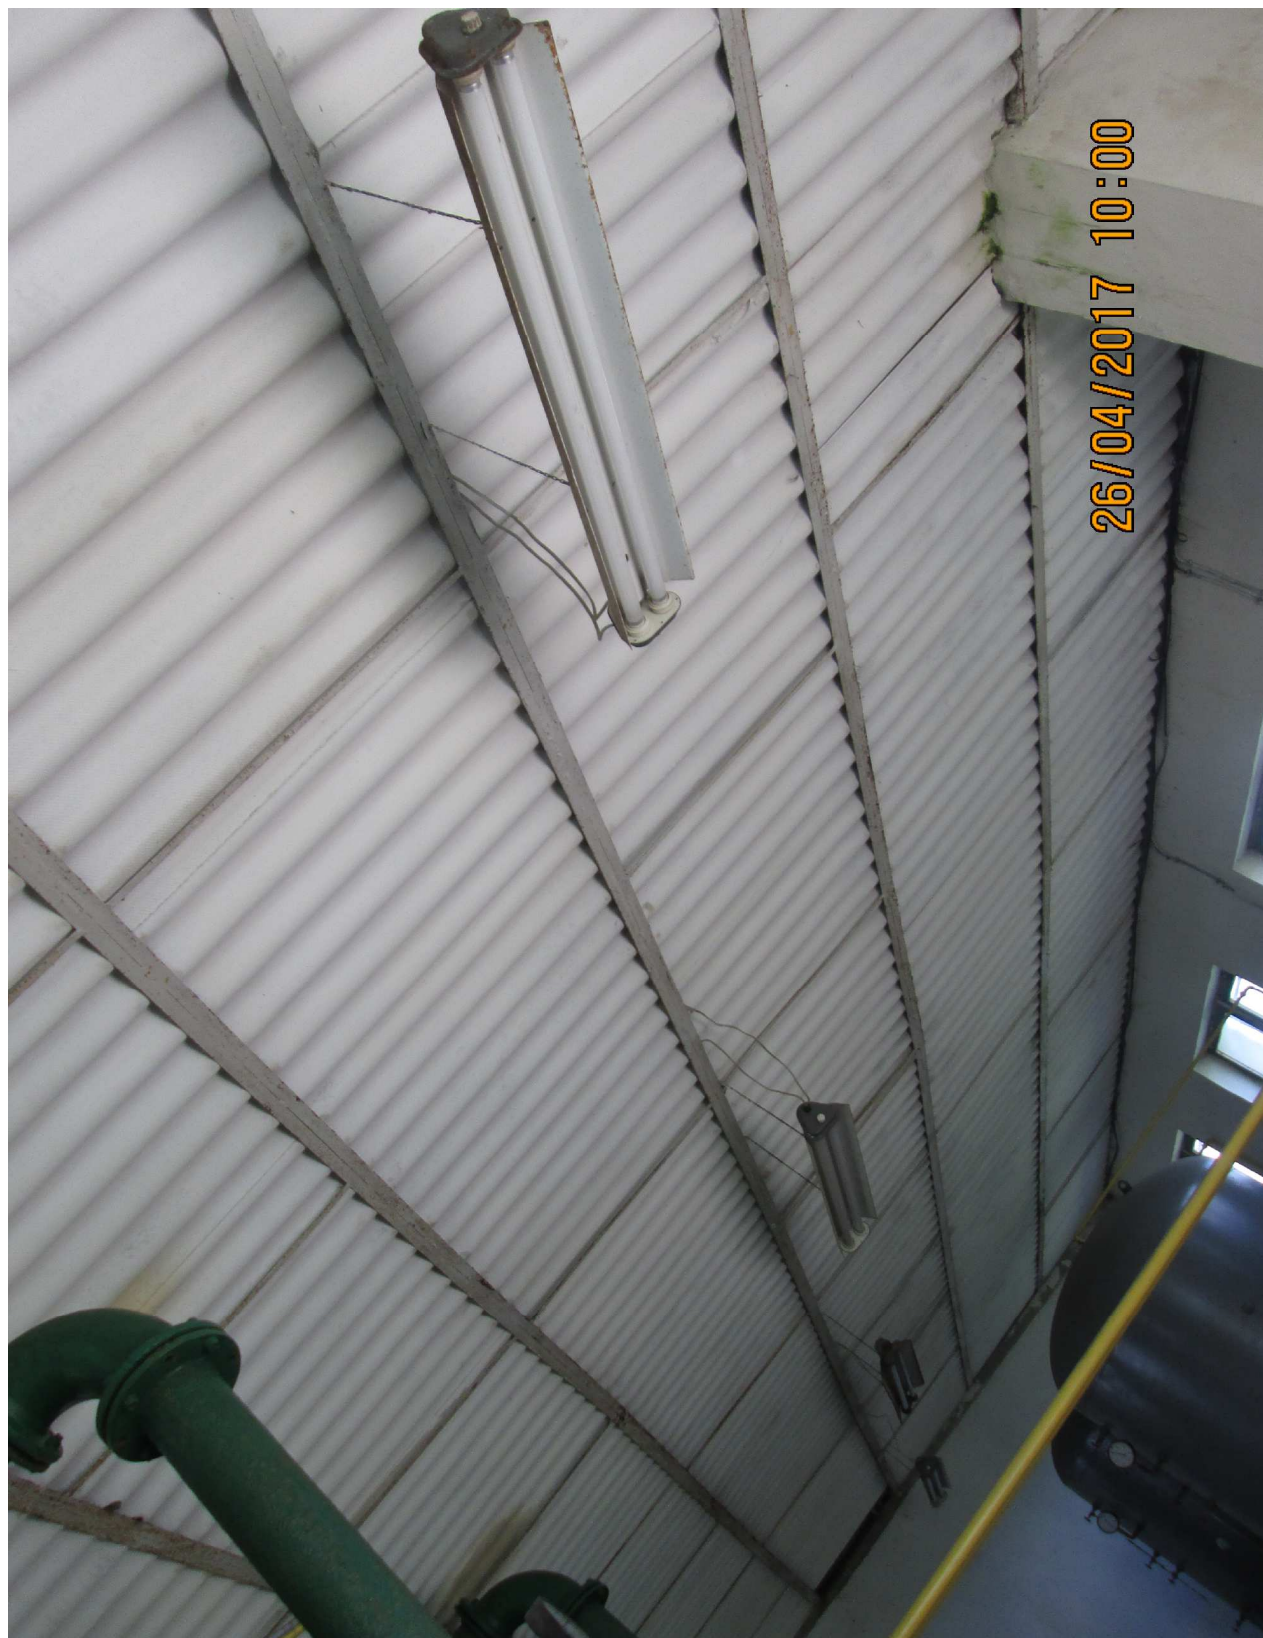
Rys.3. Instalacja oświetleniowa

Brak oświetlenia zewnętrznego obiektu. Oświetlenie wewnętrzne stanowią cztery oprawy świetlówkowe podwieszane do konstrukcji stropu na łańcuszkach. Oświetlenie wewnętrzne załączane za pomocą łącznika instalacyjnego jednobiegowego n.t. Instalacja wykonana przewodami kabelkowymi ułożonymi natynkowo. Przewody prowadzone na ścianach i konstrukcji stropu i mocowane za pomocą opasek kablowych.

Z uwagi na zmiany norm oświetleniowych instalacja kwalifikuje się do wymiany.

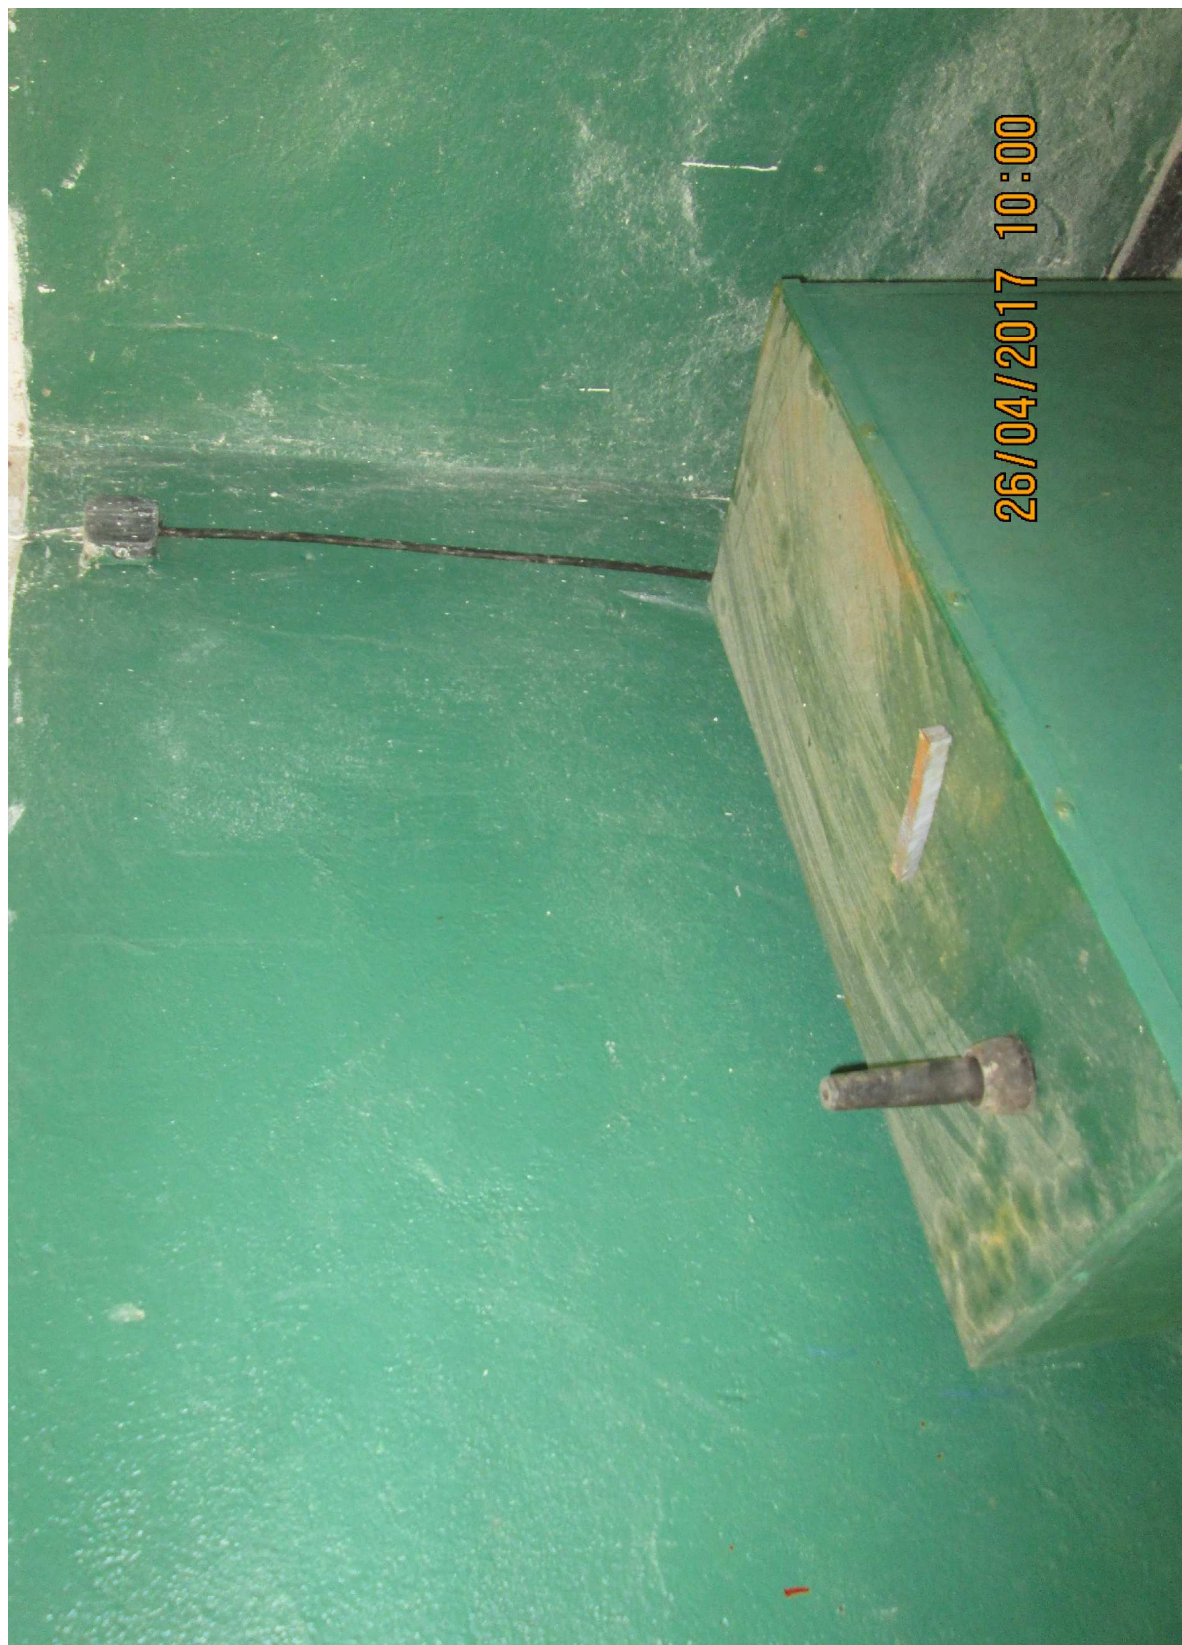
Rys.4. Instalacja gniazd wtyczkowych i ogrzewania

Instalacje prowadzone natynkowo. Na tylnej ścianie budynku instalacja wprowadzona pod tynk. Instalacje wykonane jako natynkowe prowadzone bezpośrednio na ścianach wewnętrznych hydroforni oraz na konstrukcji stalowej stropu i mocowane za pomocą opasek kablowych. Gniazda wtyczkowe siłowe i drobnosiłowe wykonane jako natynkowe. Całość instalacji wykazuje znaczny stopień zużycia i kwalifikuje się do demontażu.

Zastosowane grzejniki akumulacyjne są w wysokim stopniu wyeksploatowane.

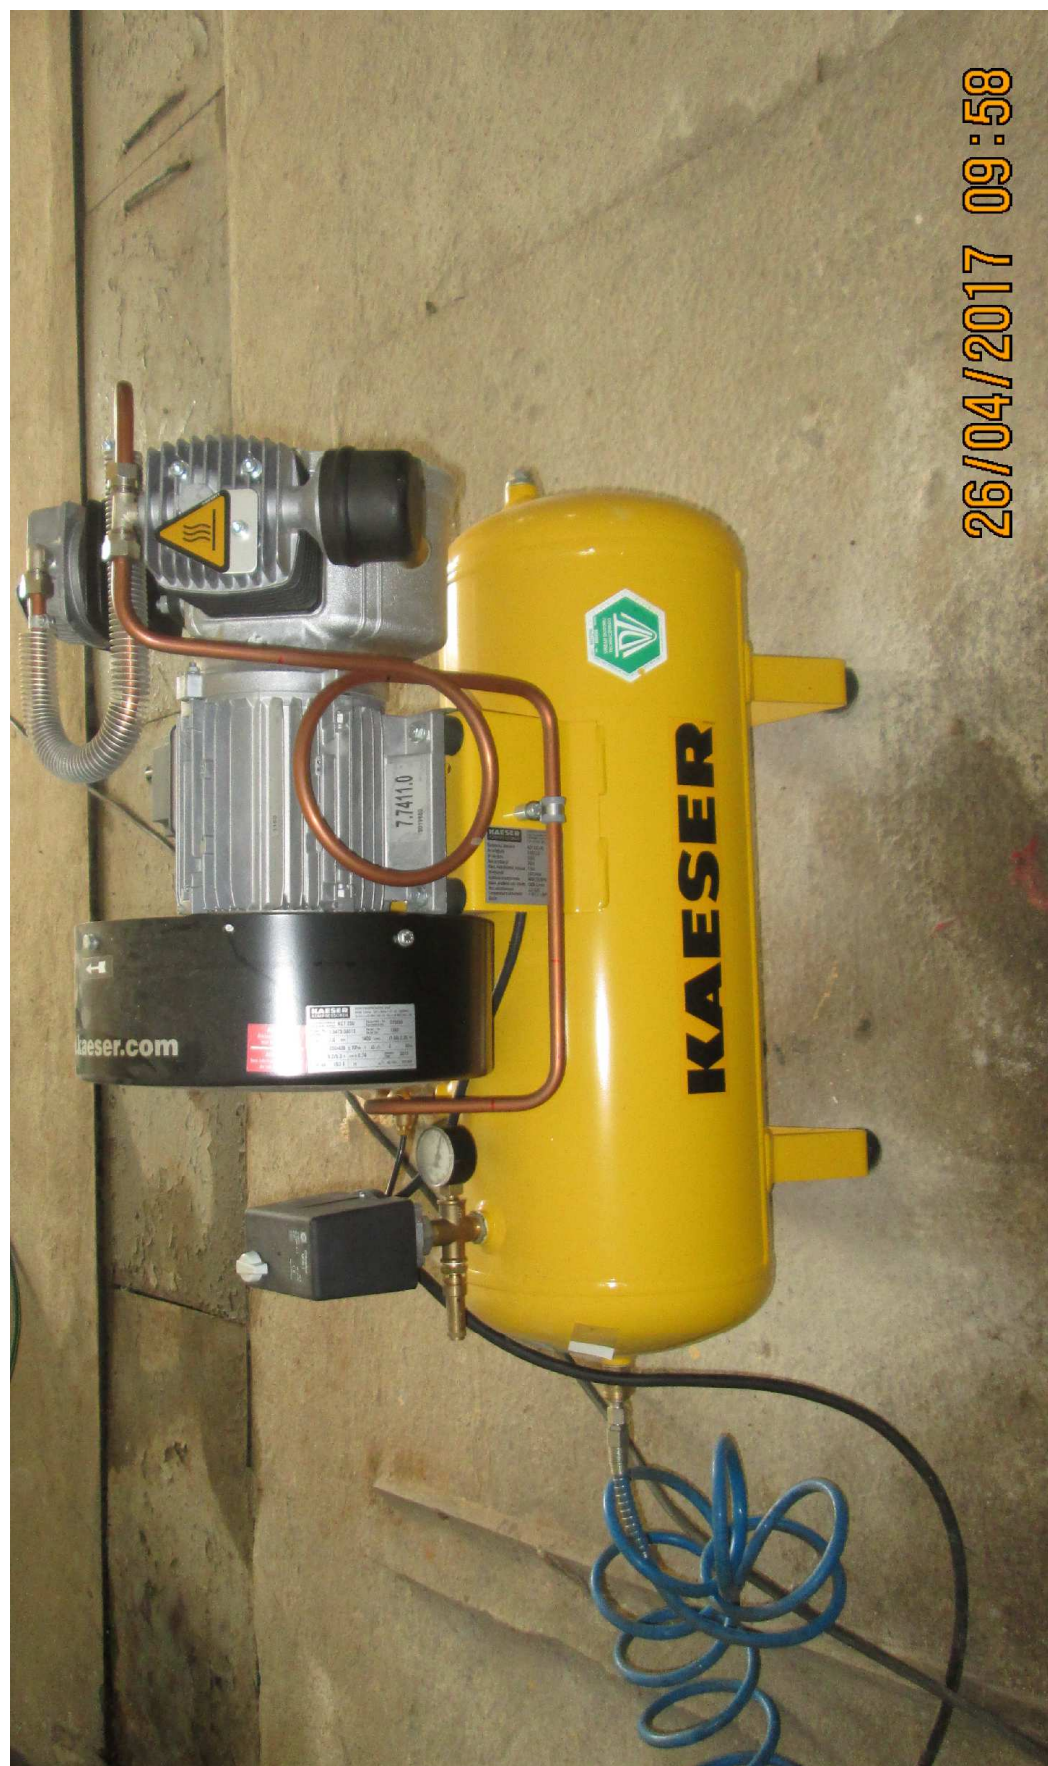
Rys.6. Sprężarka Kaeser

Sprężarka w bardzo dobrym stanie technicznym.

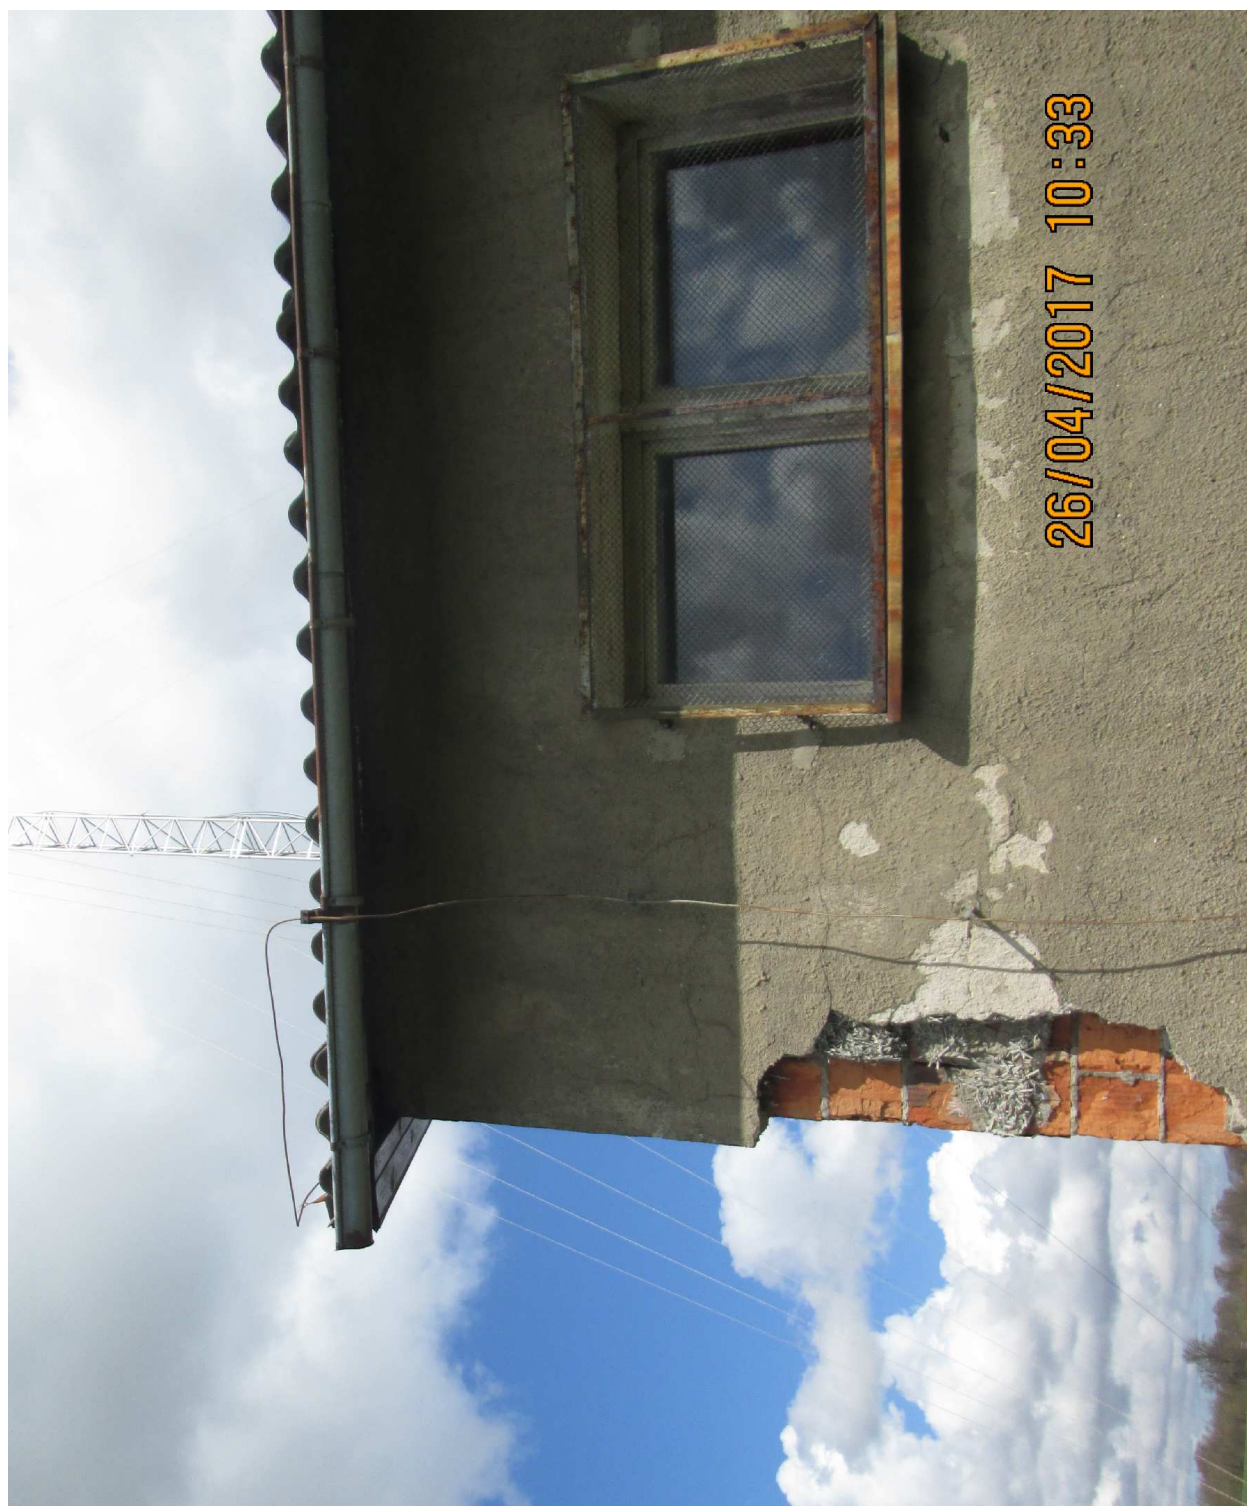
Rys.7. Instalacja odgromowa

Budynek stacji uzdatniania posiada instalację odgromową w postaci zwodów poziomych i pionowych. Instalacja odgromowa wykazuje duży stopień korozji. Z uwagi na wiek instalacji oraz zmiany przepisów odnośnie instalacji odgromowej instalacja nadziemna, jak również podziemna kwalifikuje się do wymiany.

Wykonana w budynku szyna wyrównawcza kwalifikuje się do wymiany.
