STADIUM:	<b>EKSPERTYZA</b>
TYTUŁ PROJEKTU:	<b>EKSPERTYZA MOSTU NAD KANAŁEM MIEJSKIM, DZ. NR 218, OBR. POMIŁOWO W CIĄGU DROGI GMINNEJ NR 170041Z, DZ. NR 217, OBR. POMIŁOWO</b>
LOKALIZACJA OBIEKTU:	<b>Województwo: zachodniopomorskie, Powiat: sławieński, Jednostka ewidencyjna: 321306_2, Sławno-G Obręb: 0010 Pomilowo Numer działki ewidencyjnej: 9/1, 45/2, 217</b>
ADRES OBIEKTU:	<b>Skrzyżowanie drogi gminnej nr 170041Z z Kanałem Miejskim</b>
KATEGORIA OBIEKTU:	<b>XXVIII – drogowe i kolejowe obiekty mostowe</b>
BRANŻA:	<b>Mostowa</b>
INWESTOR:	<b>Gmina Sławno ul. Marii Curie – Skłodowskiej 9 76-100 Sławno</b>

## **„EKSPERTYZA MOSTU NA KANAŁE MIEJSKIM, DZ. NR 218, OBR. POMIŁOWO W CIĄGU DROGI GMINNEJ NR 170041Z, DZ. NR 217, OBR. POMIŁOWO”**

Przedmiotem zamówienia jest wykonanie ekspertyzy mostu na Kanale Miejskim, dz. nr 218, obr. Pomółowo w ciągu drogi gminnej nr 170041z, dz. nr 217, obr. Pomółowo.

Celem opracowania jest określenie aktualnego stanu techniczno-użytkowego obiektu mostowego.

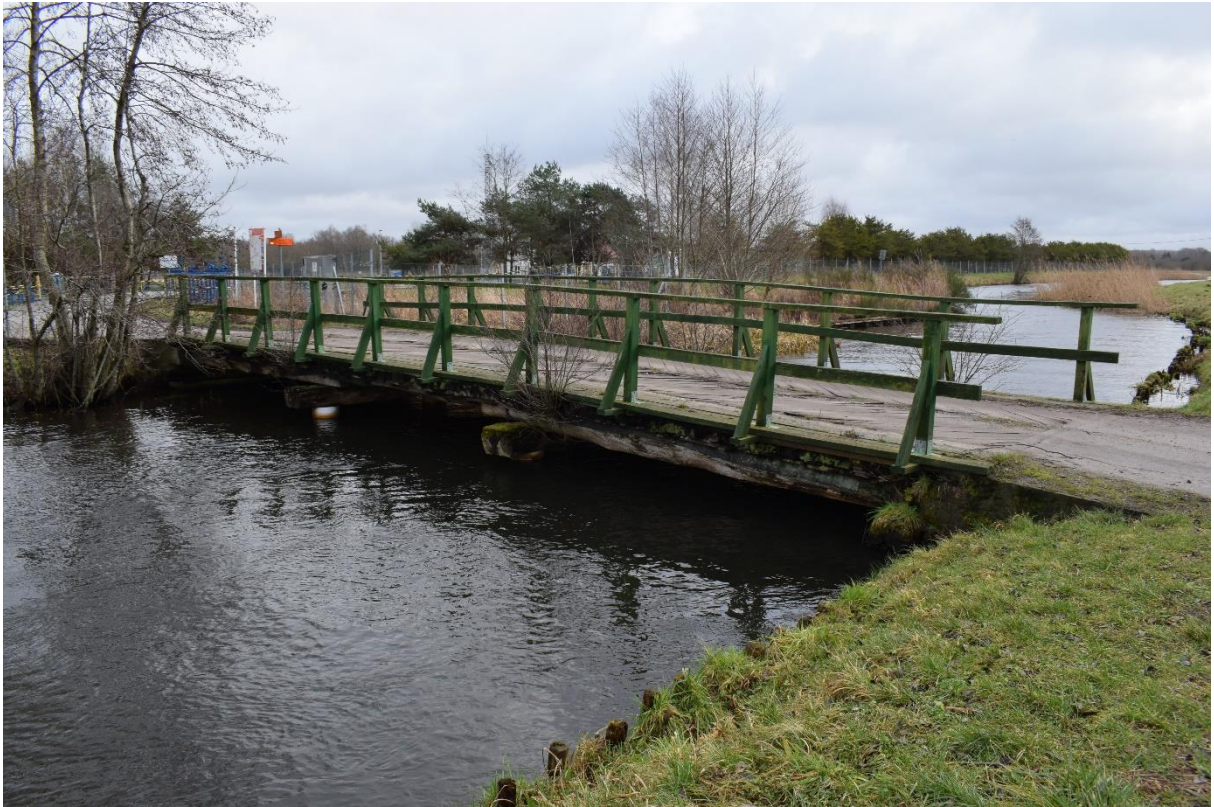
a) widok obiektu od strony północnej

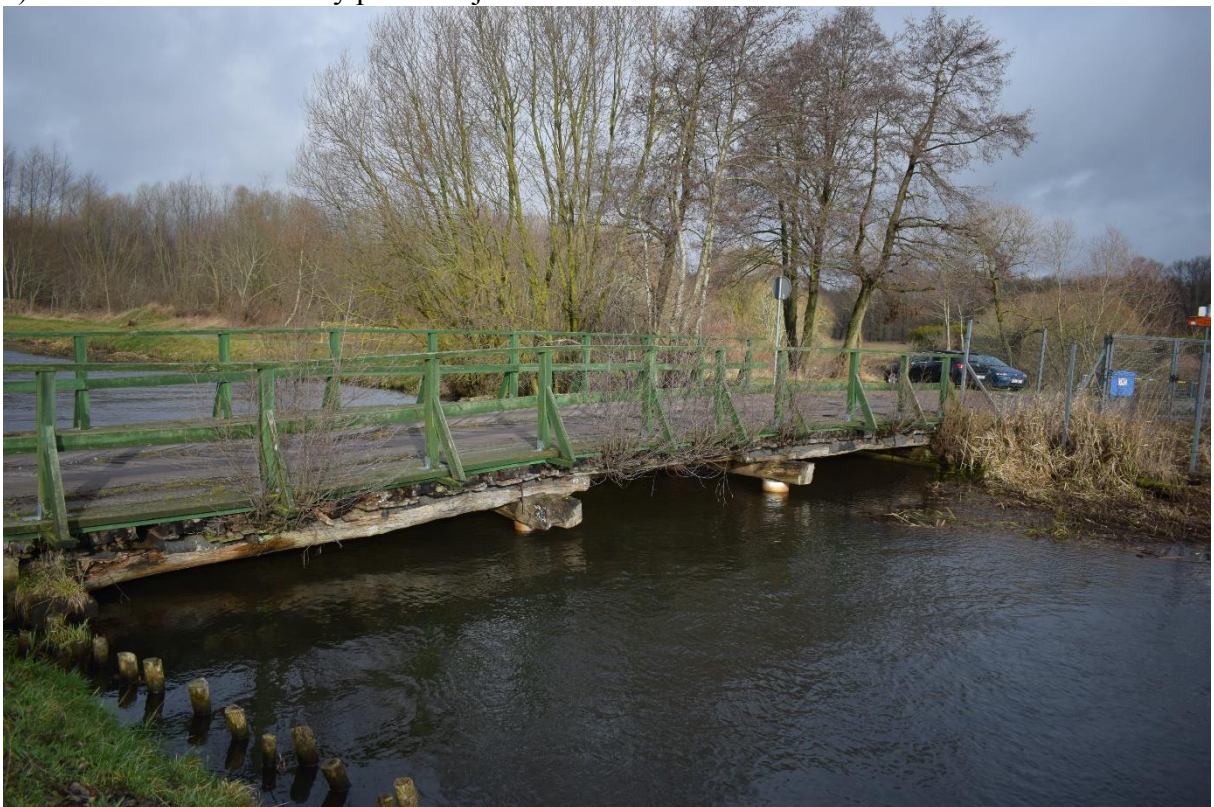
b) widok obiektu od strony południowej

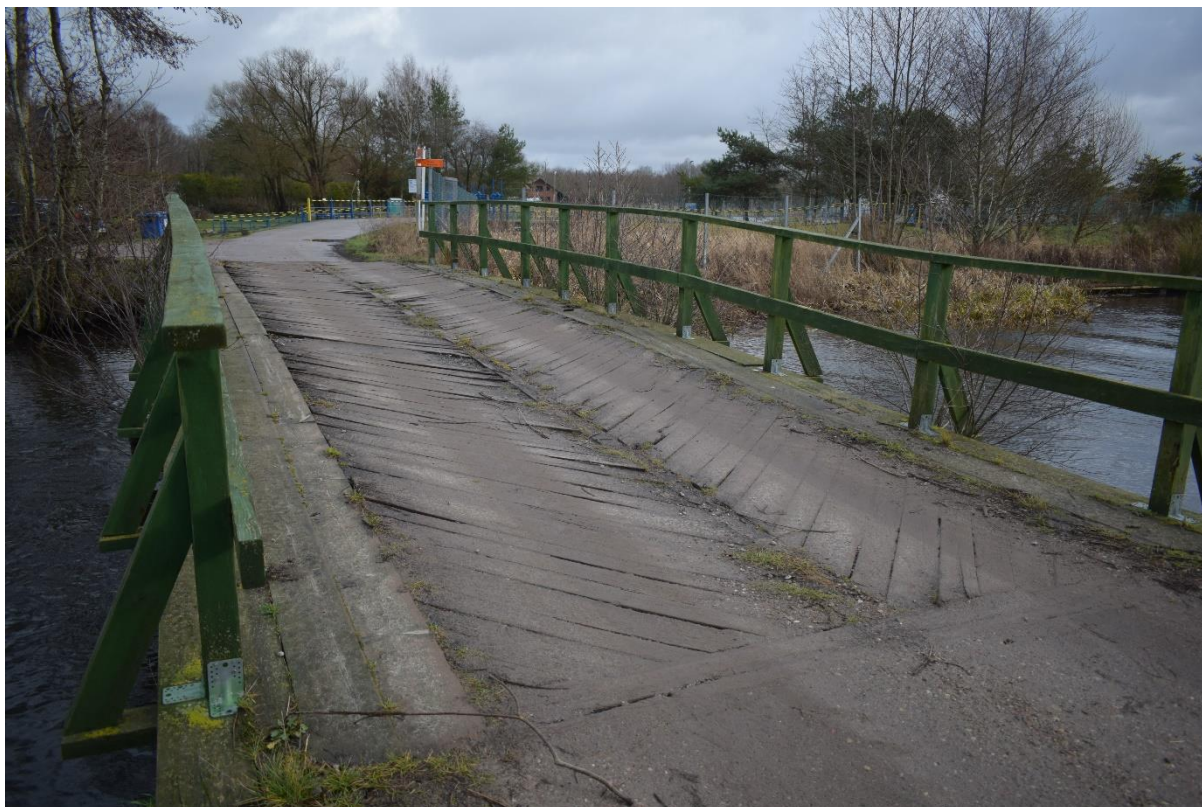
c) widok w kierunku jazu

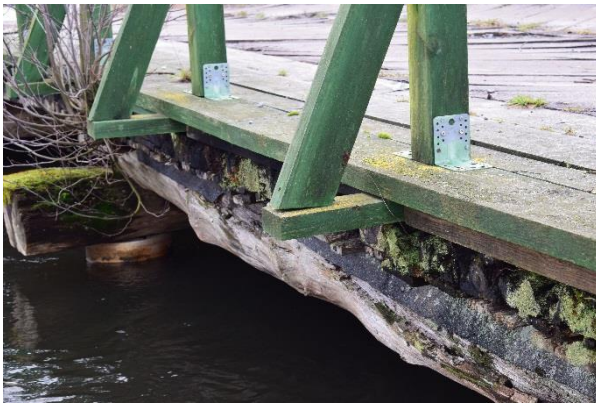
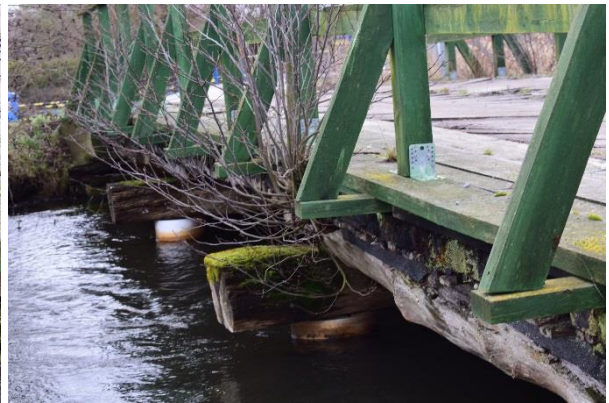
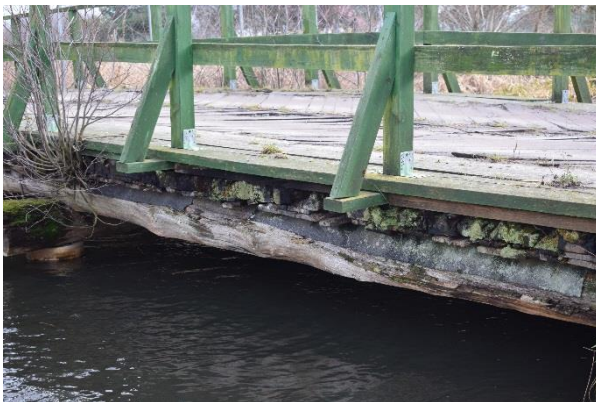
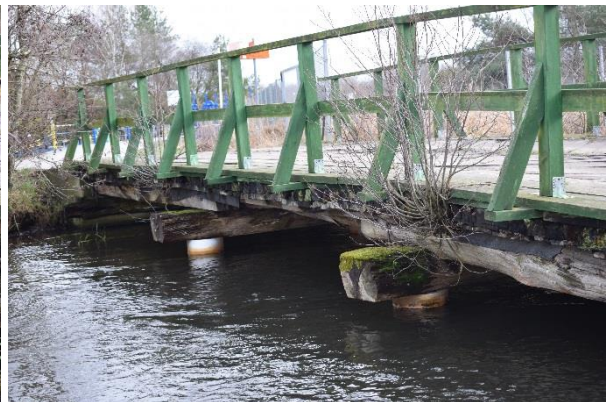
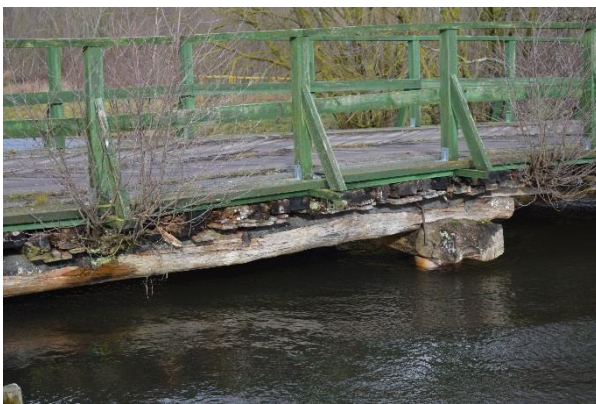
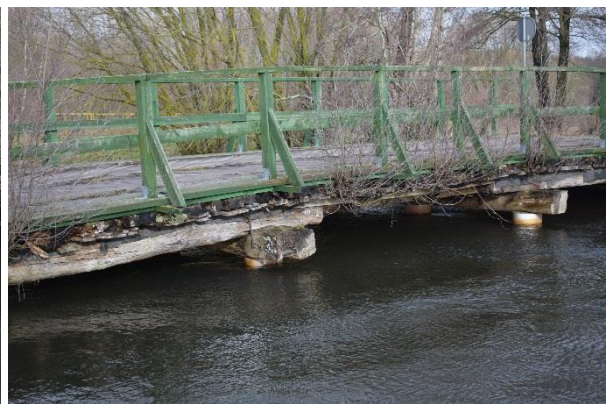
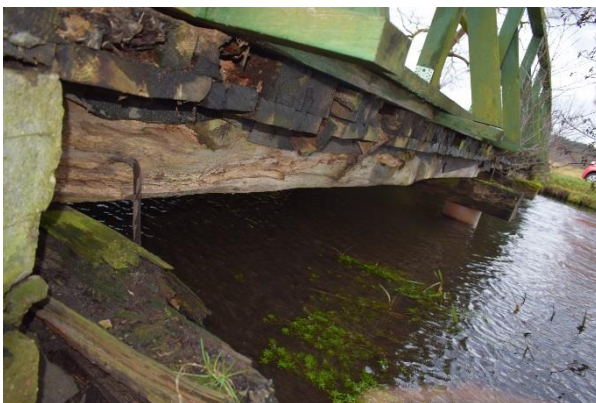
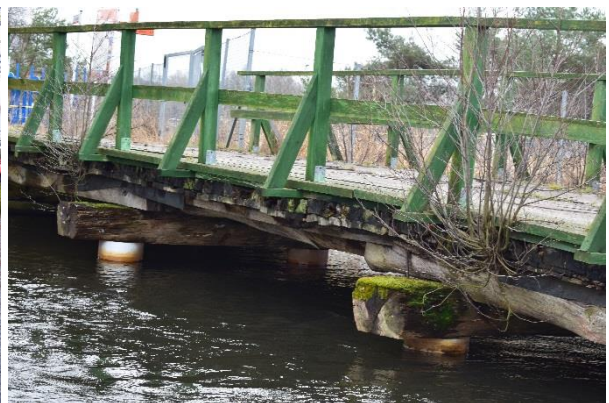
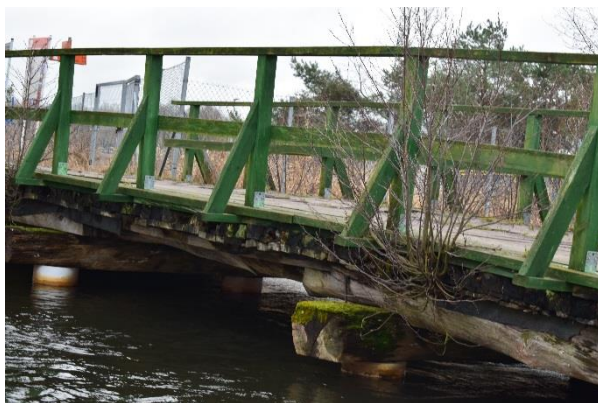
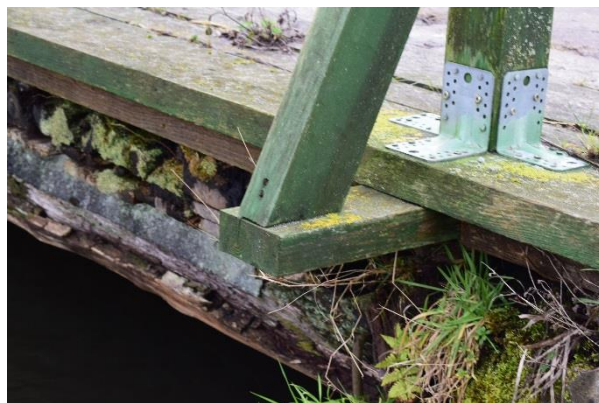
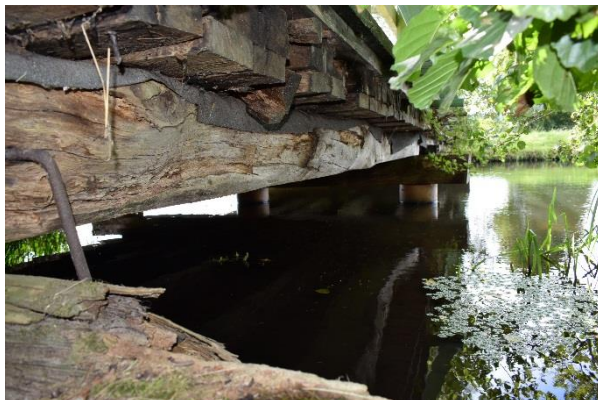
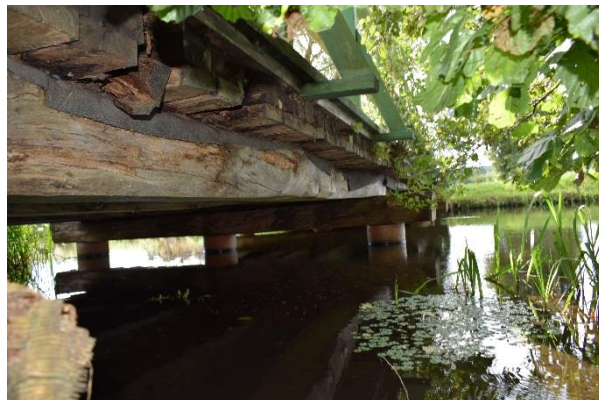
Pozostała dokumentacja fotograficzna pomostu.

a) zniszczenie struktury drewna i pęknięcia podłużne głównych belek podłużnych, na których oparta jest nawierzchnia mostu, uszkodzenia spowodowane wieloletnią erozją oraz brakiem wykonania odpowiedniej impregnacji drewna, widoczne są w szczególności w strefach przypodporowych;

b) korozja biologiczna, wegetacja roślinności występująca na powierzchniach belek głównych powodująca przyspieszanie procesów degradacyjnych drewna;

c) częściowy brak izolacji pomiędzy dolną dyliną, a głównymi belkami podłużnymi, drewno jest zawilgocone, mokre; materiał utracił swoje pierwotne parametry wytrzymałościowe. Spodnie części belek głównych posadowione są poniżej linii wody miarodajnej, rzędna spodu mostu jest niższa niż nadzwyczajny poziom piętrzenia na jazie znajdującym się na rzece Wieprzy na styku z Kanałem Miejskim. Przęsło mostu narażone jest na zalanie.

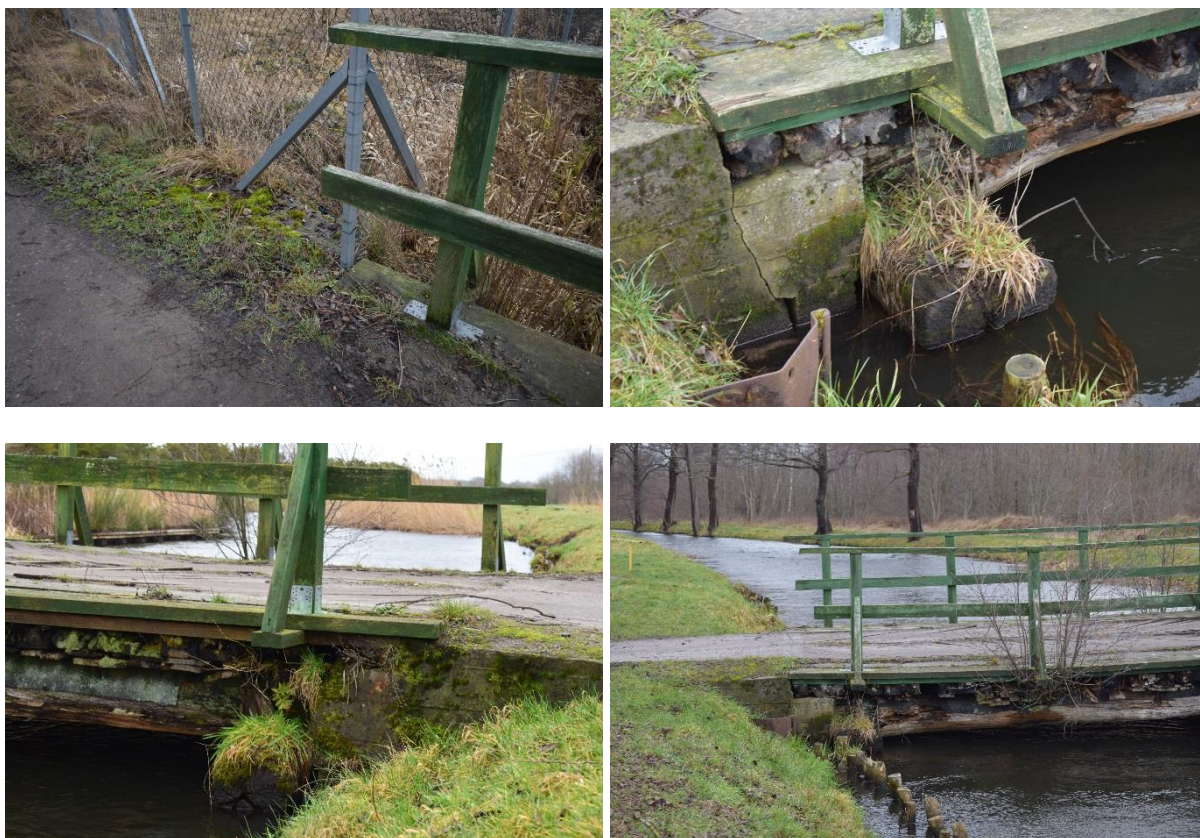
Pozostała dokumentacja fotograficzna przyczółków.

- całkowite zatopienie ławy podłożyskowej przyczółka znajdującego się po stronie m. Sławno, brak możliwości oceny stanu ławy podłożyskowej;
- belka podwalinowa znajdująca się na przyczółku po stronie m. Sławno znajduje się do około połowy wysokości w wodzie. Drewno belki jest zawilgocone, mokre, od poziomu wody dolna część belki zdegradowana, w rozpadzie. Elementy nadwodne belki porośnięte roślinnością trawiastą oraz mchem, spękana;

- belka podwalinowa znajdująca się na przyczółku po stronie jazu jest całkowicie zdegradowana, struktura drewna w skutek działania wilgoci oraz procesów reologicznych uległa rozpadowi. Belka nie przenosi obciążeń od belek głównych. Belka podwalinowa ułożona na podporze w sposób ciągły, brak możliwości odprowadzenia wody z ławy podłożyskowej przyczółka;

- korpus przyczółka od strony m. Sławno po stronie południowej posiada pęknięcie pionowe na stuku z skrzydłem żelbetowym. Pęknięcie ma charakter przeciążeniowy.

- korpus przyczółka od strony jazu po stronie północnej posiada pęknięcie pionowe na stuku z skrzydłem żelbetowym,
- zawilgocenia i przecieki przez ściany w skutek nieuszczelnej izolacji ścian od strony gruntu,

- ubytki betonu na korpusach, ścianach żwirowych i skrzydłach,
- ogrodzenie ustawione bezpośrednio na skrzydle przyczółka po stronie jazu.

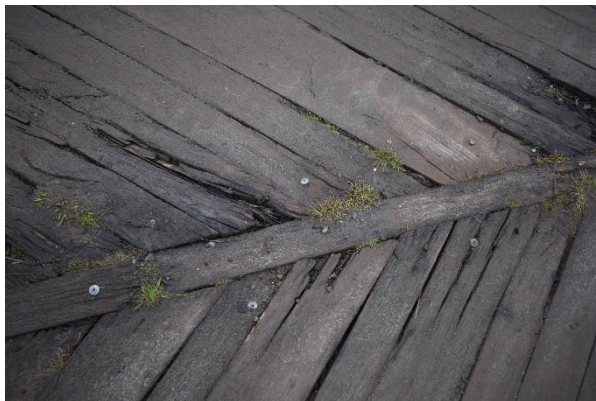
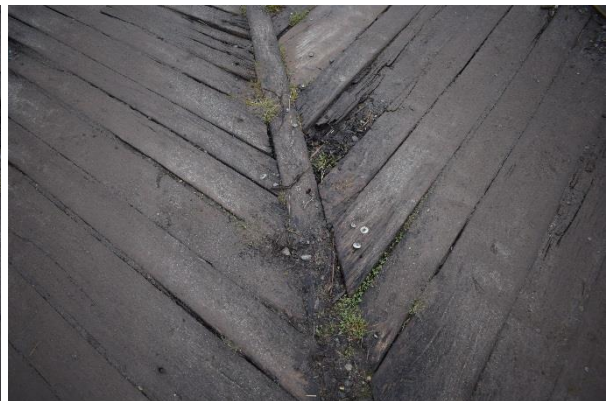
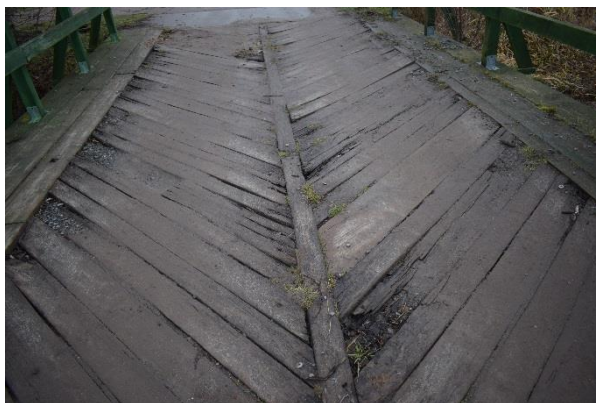
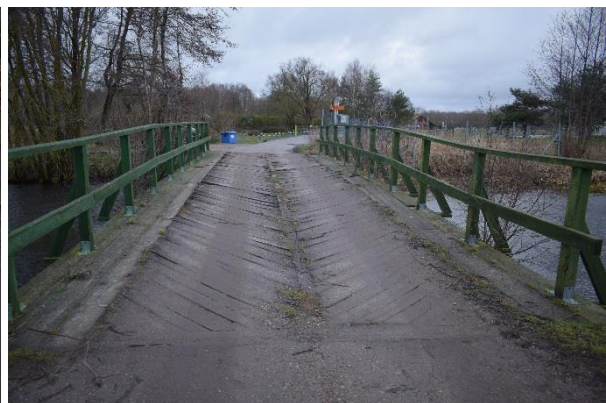
Pozostała dokumentacja fotograficzna nawierzchni.

Stan techniczny nawierzchni jezdni i chodników na moście jest niedostateczny (ocena 2/5).
